鬼怒川水害の  
三つの要因

# 2015年鬼怒川水害（常総市）について

在間正史（日弁連公害対策環境保全委員会水部会）

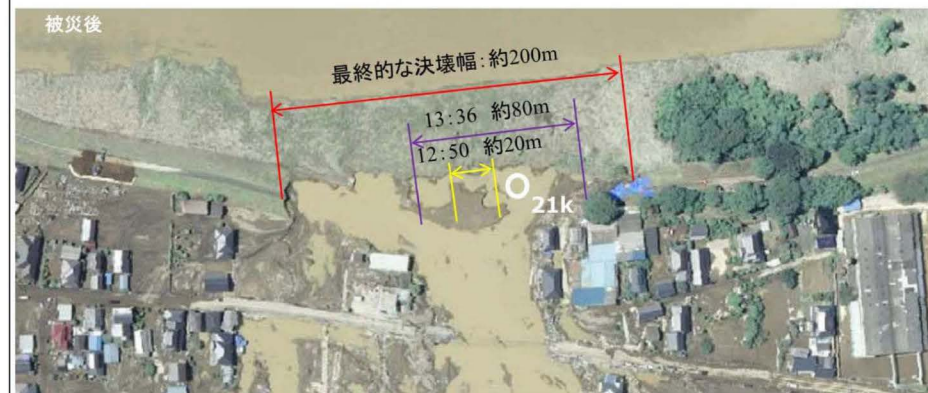
## 鬼怒川21km地点の決壊

9月10日12時50分に決壊。その後、決壊範囲が広がり、最終的に約200mに拡大。

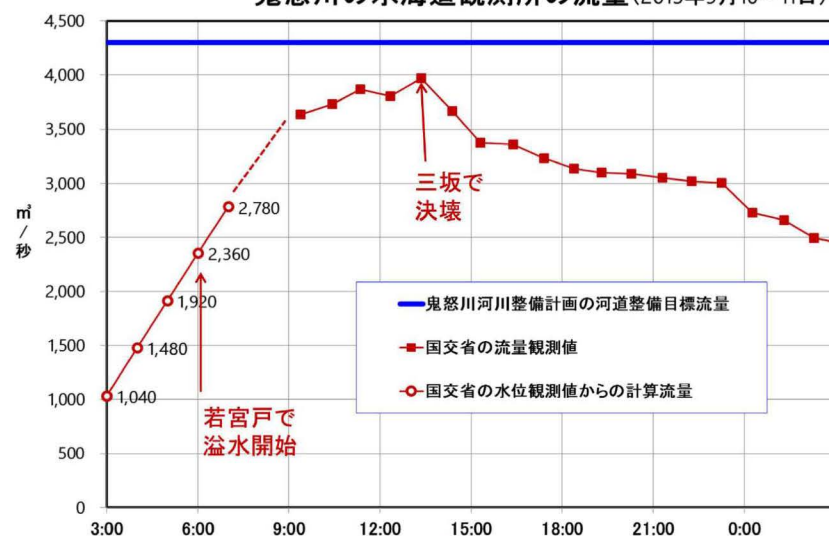
## 鬼怒川の水海道観測所の流量 (2015年9月10～11日)

若宮戸25.35km地点では9月10日6時頃、 $2,400\text{m}^3/\text{秒}$ 程度で溢水開始。  
今年2月策定の鬼怒川河川整備計画の河道整備目標流量は $4,300\text{m}^3/\text{秒}$ であるので、  
半分程度の流量で溢水した。  
三坂21.0km地点では同日12時50分に堤防が決壊した(その時の流量は約 $4,000\text{m}^3/\text{秒}$ )。

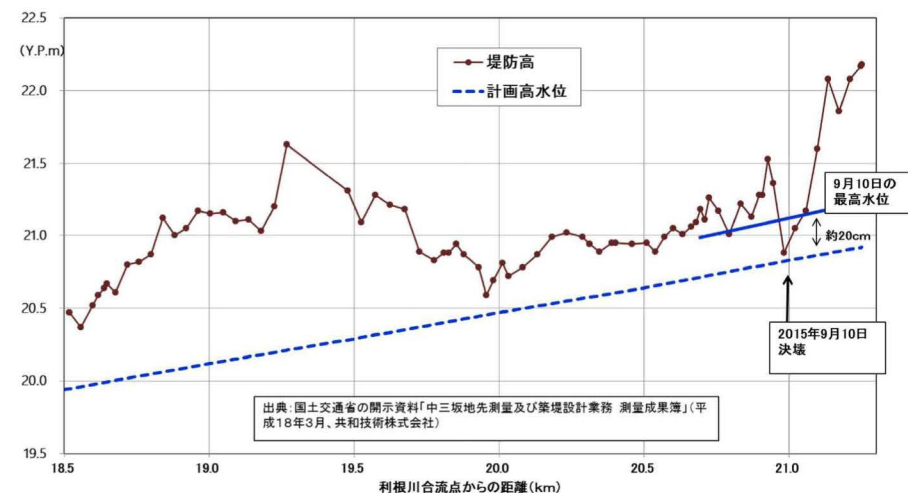
## 鬼怒川左岸21km付近の堤防高(三坂の決壊地点付近)

21.0km付近は、堤防高が非常に低い区間の中で、周辺よりさらに一段と低く、堤防幅も狭い箇所(6m必要であるのに4m)であった。洪水が越流して堤防を洗掘し、9月10日12時50分に破堤に至った。

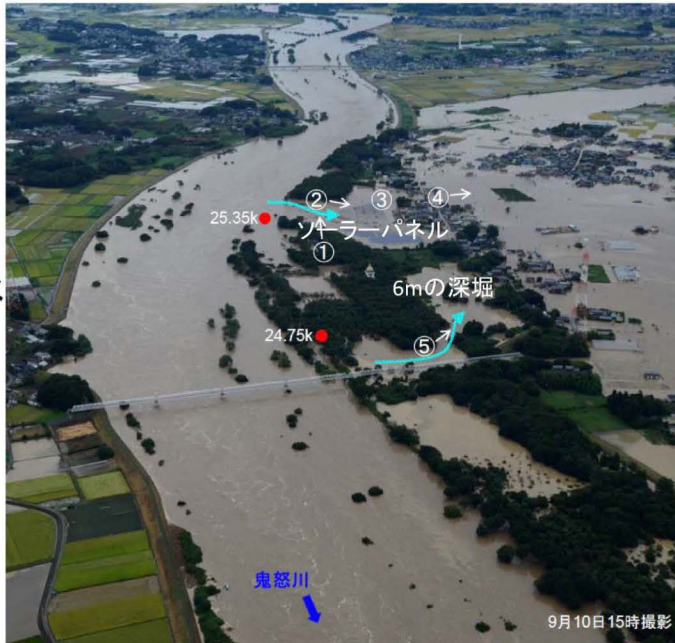
9月10日  
午前6時頃  
から徐々に溢水

2014年3～5月 ソーラーパネルの業者がいわゆる自然堤防を掘削し、地元住民の働きかけで同年7月に国交省が大型土嚢(高さ80cm)を2段設置し、Y.P.21.3mの高さとしたが、計画高水位より約1mも低かったため、2015年9月10日は6時頃から、溢水により大量の洪水が流入した。(25.33km地点の掘削直後の地盤高はY.P.20m程度しかなかった。)

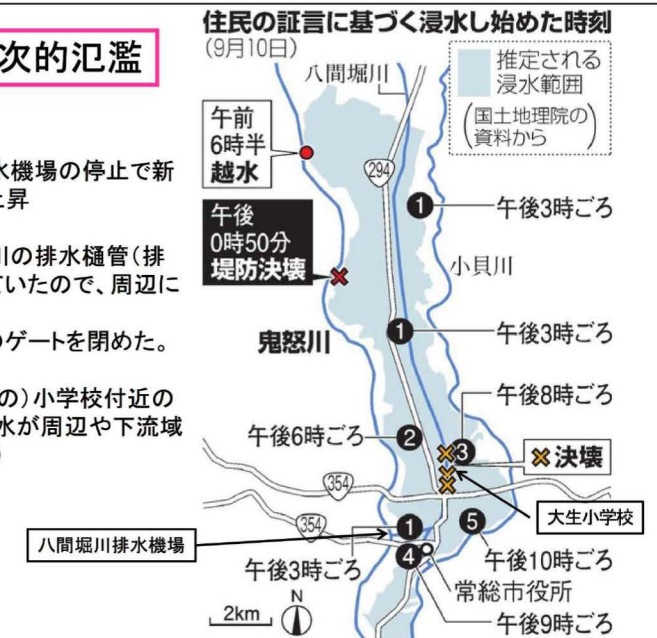
9月10日 八間堀川排水機場の停止で新八間堀川の水位が急上昇

午後3時頃 新八間堀川の排水樋管(排水門)のゲートが開いていたので、周辺に溢水。(第一波の洪水)  
数時間後に排水樋管のゲートを閉めた。

午後8時頃 大生(おおの)小学校付近の  
八間堀川が決壊し、洪水が周辺や下流域  
に流出(第二波の洪水)

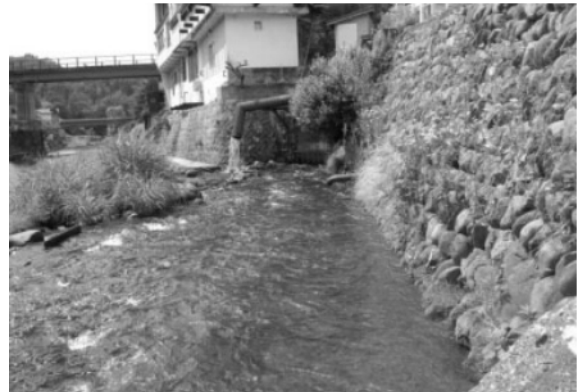
虹の橋上流 右岸側の石積護岸

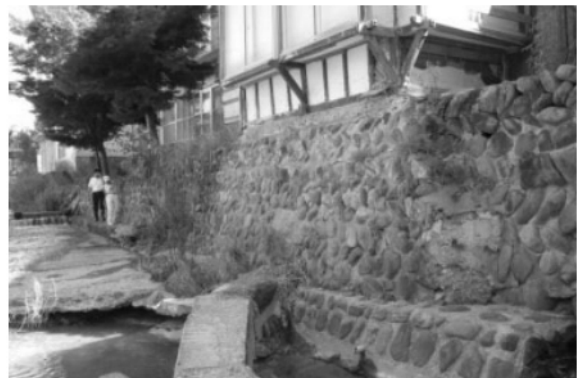
三之巫旅館裏の石積護岸
