図1 若宮戸地区の平面図(河川区域の境界線)
 (「平成15年度若宮戸地先築堤設計業務報告書(甲4号証)」の平面図に河川区域の境界線を記入)

図2 若宮戸地区の平面図（2014年の砂丘林掘削前）
 （「国土交通省2016年9月9日の回答追加2の別図-2」（甲1号証の2）の平面図に加筆）

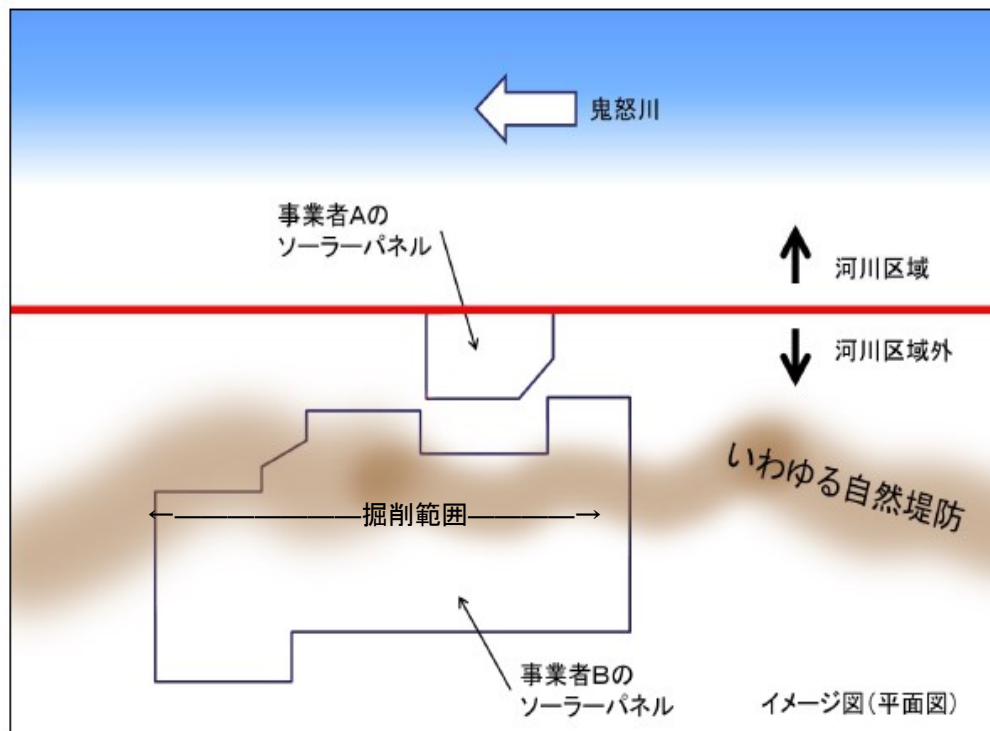
図3 ソーラー発電事業者による砂丘林（いわゆる自然堤防）の掘削範囲（概念図）
 （『平成27年9月関東・東北豪雨』に係る洪水被害及び復旧状況等について」（甲2号証）

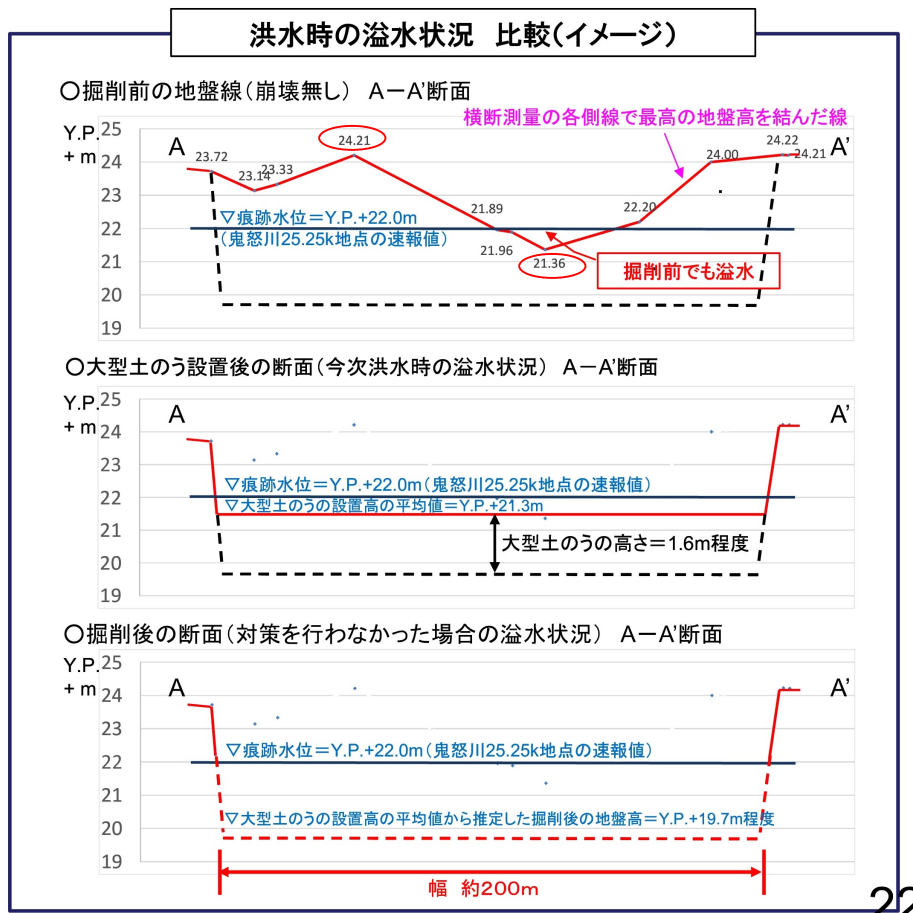
図4 若宮戸の砂丘林の掘削前と掘削後の断面図(概念図)

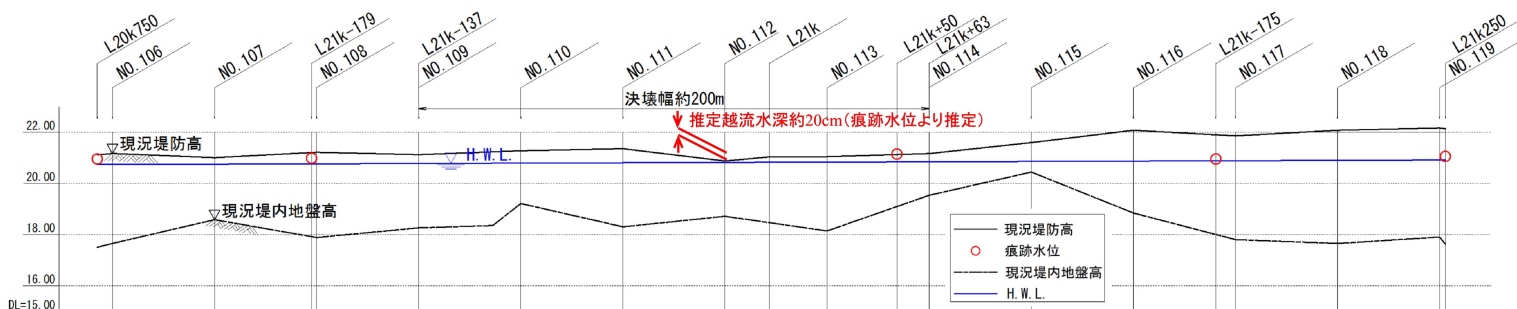
図5 上三坂21km付近の堤防高縦断図

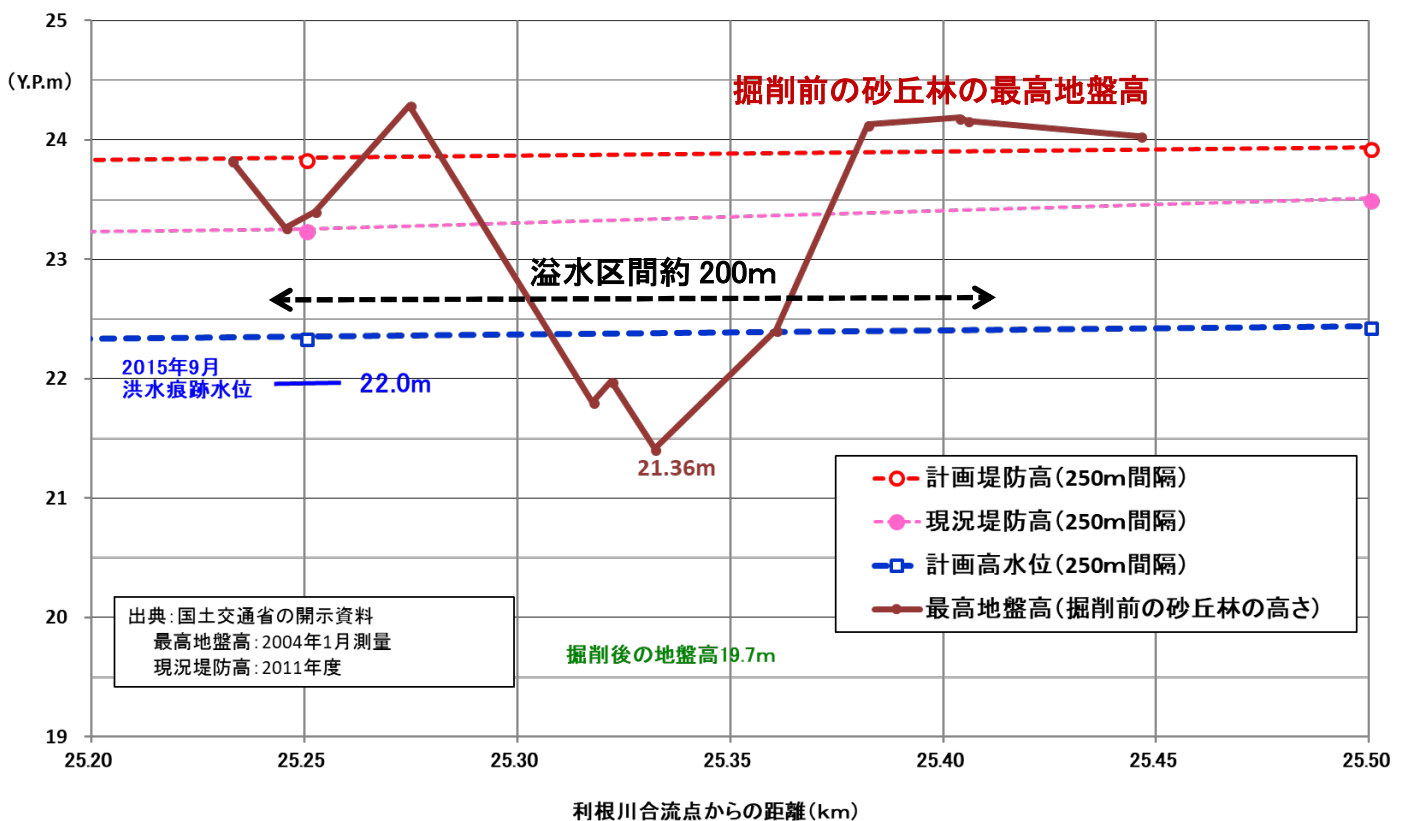
図10 掘削前の砂丘林の最高地盤高(若宮戸25.35km付近)
 (国土交通省の2016年9月9日回答追加2の別紙-2(甲1号証)等から作成)

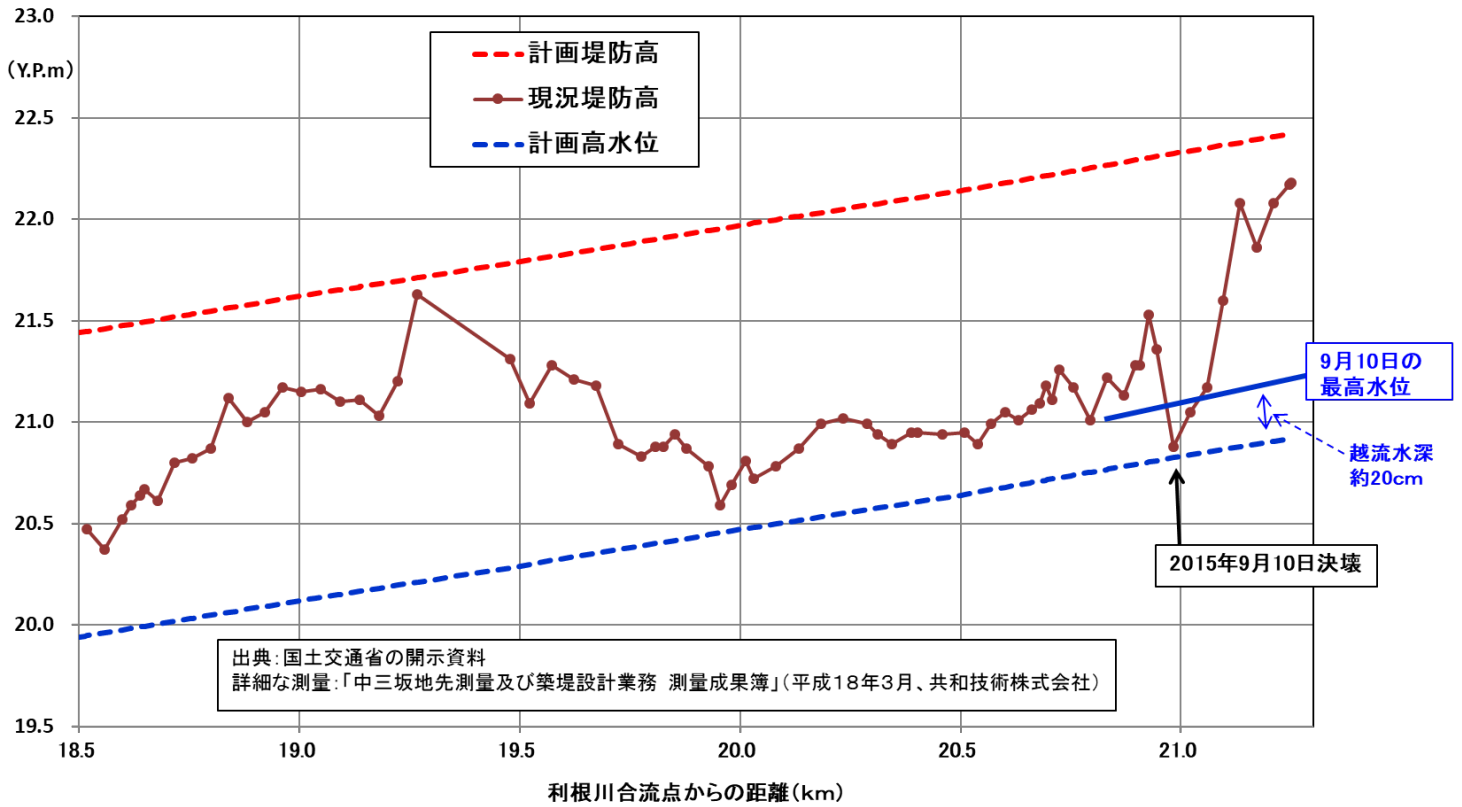
図 1 1 上三坂 21 km付近の堤防高縦断図 (2005年度)
(国土交通省の2016年1月15日開示資料等から作成)

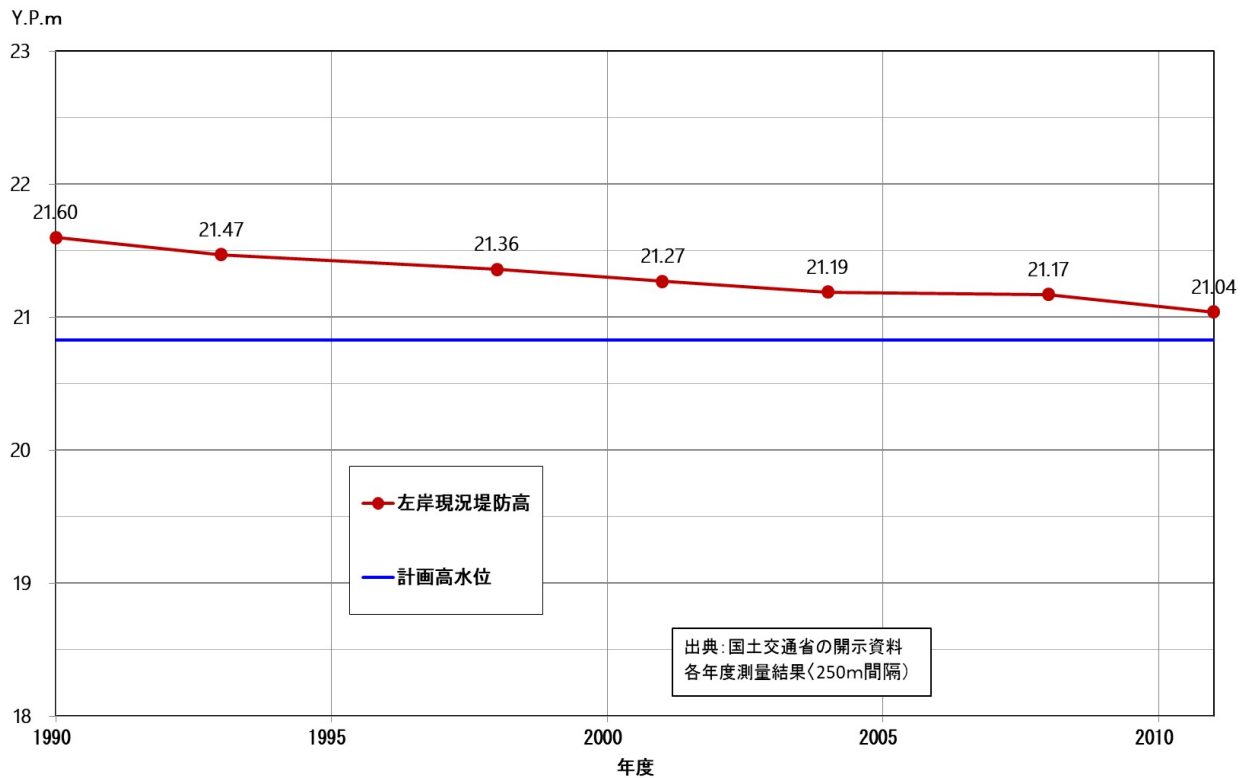
図 1 2 鬼怒川左岸堤防高 (21 km地点) の推移
(国土交通省の2017年5月25日開示資料から作成)

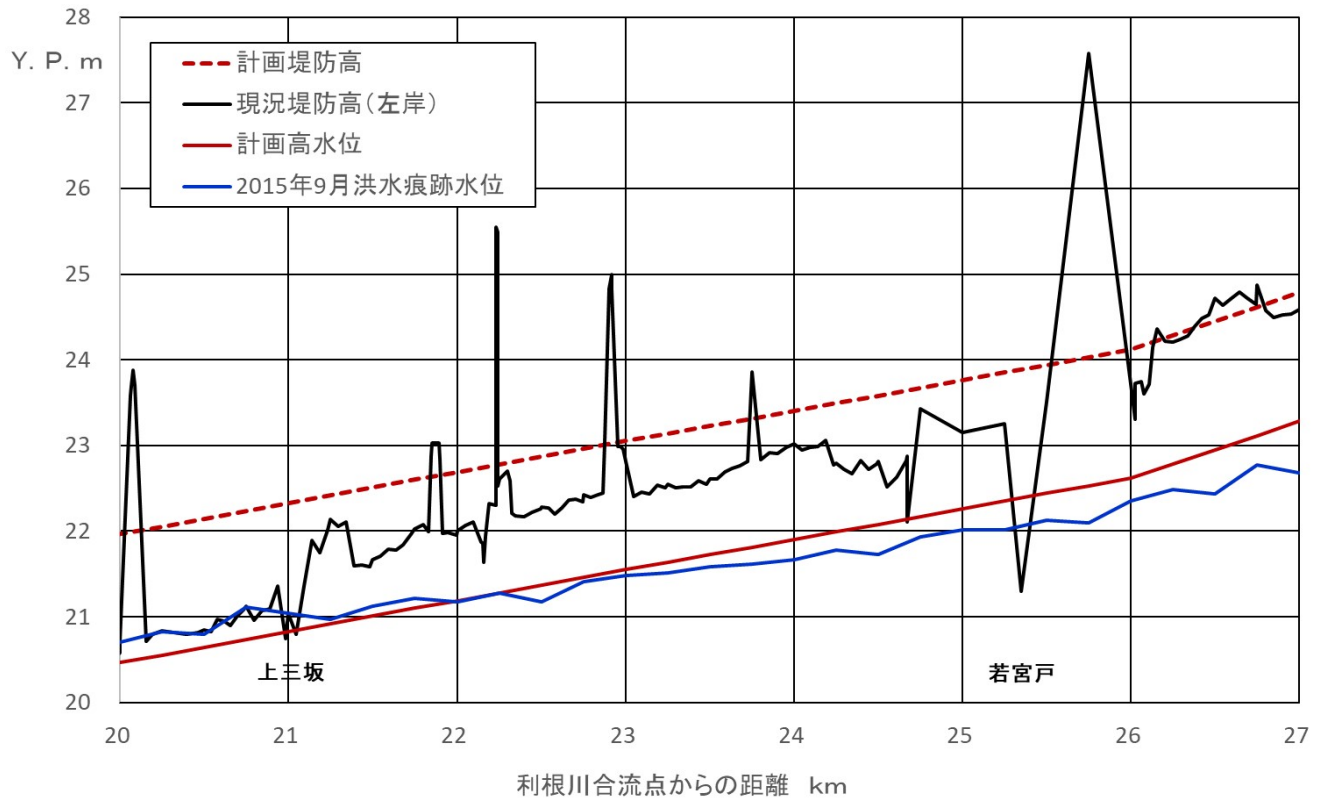
図15 鬼怒川左岸の堤防高と水位
(国土交通省の2018年7月9日開示資料
「平成23年度鬼怒川堤防高縦断表」等から作成)
