平成22年度  
利根大堰魚道鮭遡上調査業務

報 告 書

平成 23年 1月

独立行政法人水資源機構  
利根導水総合事業所  
オリエンタル技術開発（株）

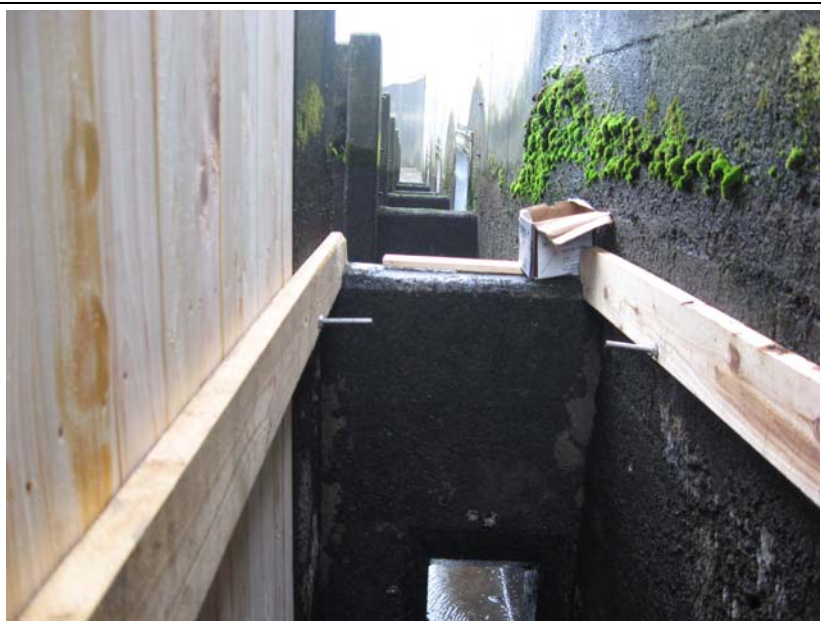
写真 4. センサー部土台設置④

概要：センサー設置の土台の製作。下流側面取り部の作成。

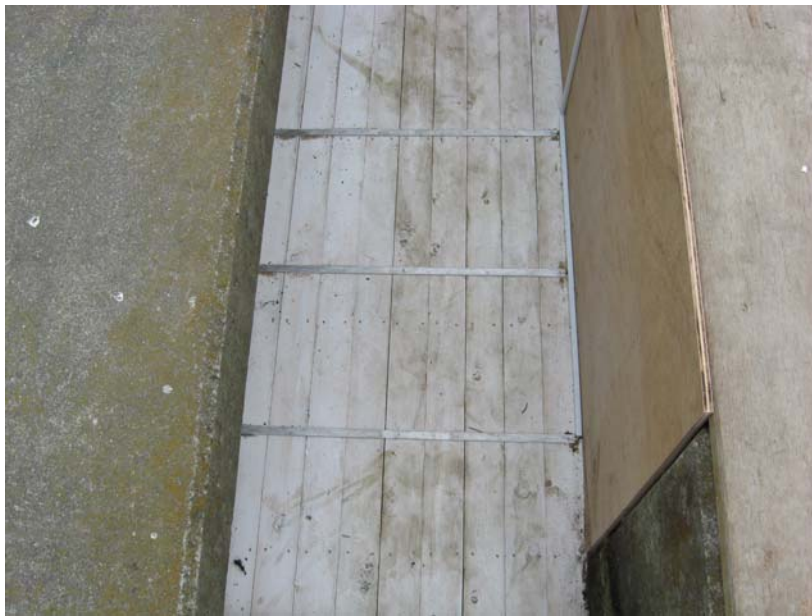
写真 23. センサー部土台設置⑤

概要：センサー設置の土台の製作。電極の設置。

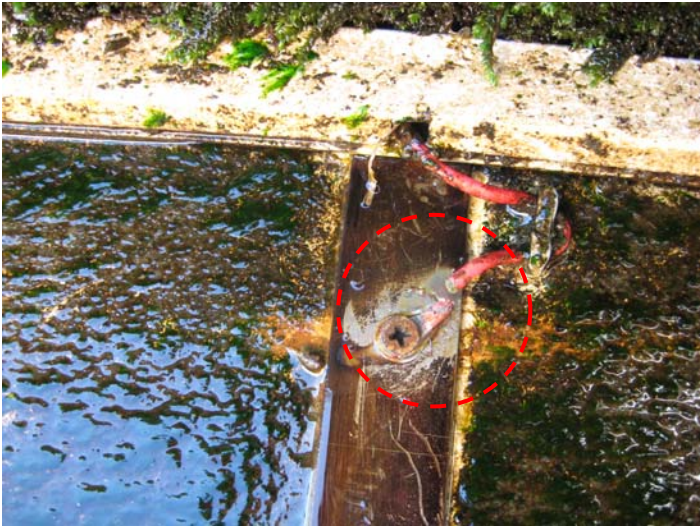
| | <p>写真 50. 断線した電極<br/>場所：センサー部の+極側電極</p> <p>概要：平成 19 年度業務時に計測開始から 76 日後の 12 月 15 日に電気分解による劣化が原因と見られる断線が発生した。12 月 15, 16, 17 日の 3 日間欠測となった。</p> <p>撮影：19 年 12 月 18 日</p> |

平成 19 年度の調査では、計測開始から 76 日後の 12 月 15 日に電気分解による劣化が原因と見られる断線が発生し、3 日間の欠測となった。そのため、今期は平成 20 年度同様断線対策に熱圧縮チューブによる被膜を行った。その結果、業務期間中（10/1～12/25）に断線は発生しなかった。

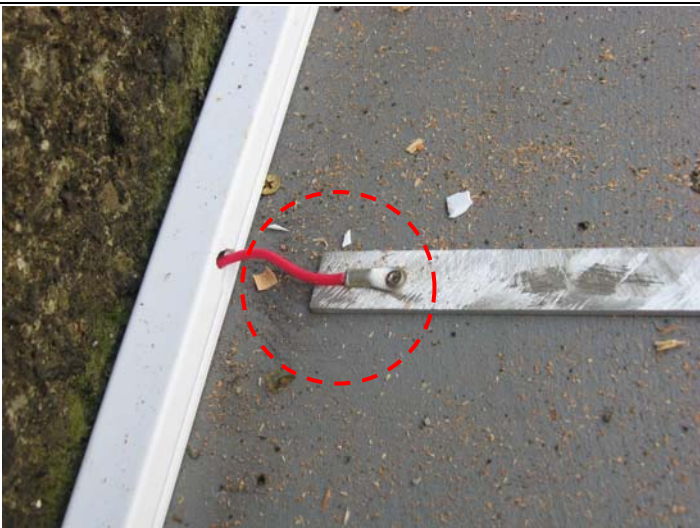
| | <p>写真 51. 電極皮膜前<br/>場所：2 号魚道隔壁部</p> <p>概要：配管と電極の接続部の被膜前。</p> <p>撮影：20 年 10 月 3 日</p> |

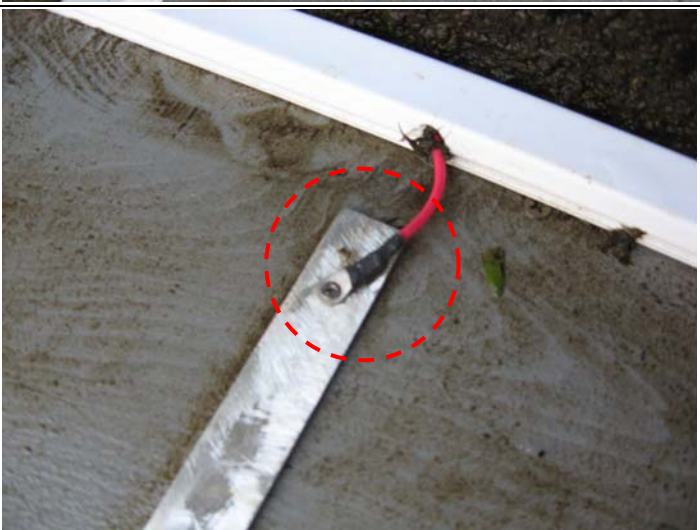
| | <p>写真 52. 電極皮膜後<br/>場所：3 号魚道隔壁部</p> <p>概要：配管と電極の接合部に熱圧縮ゴムにより被膜した。</p> <p>撮影：20 年 10 月 3 日</p> |

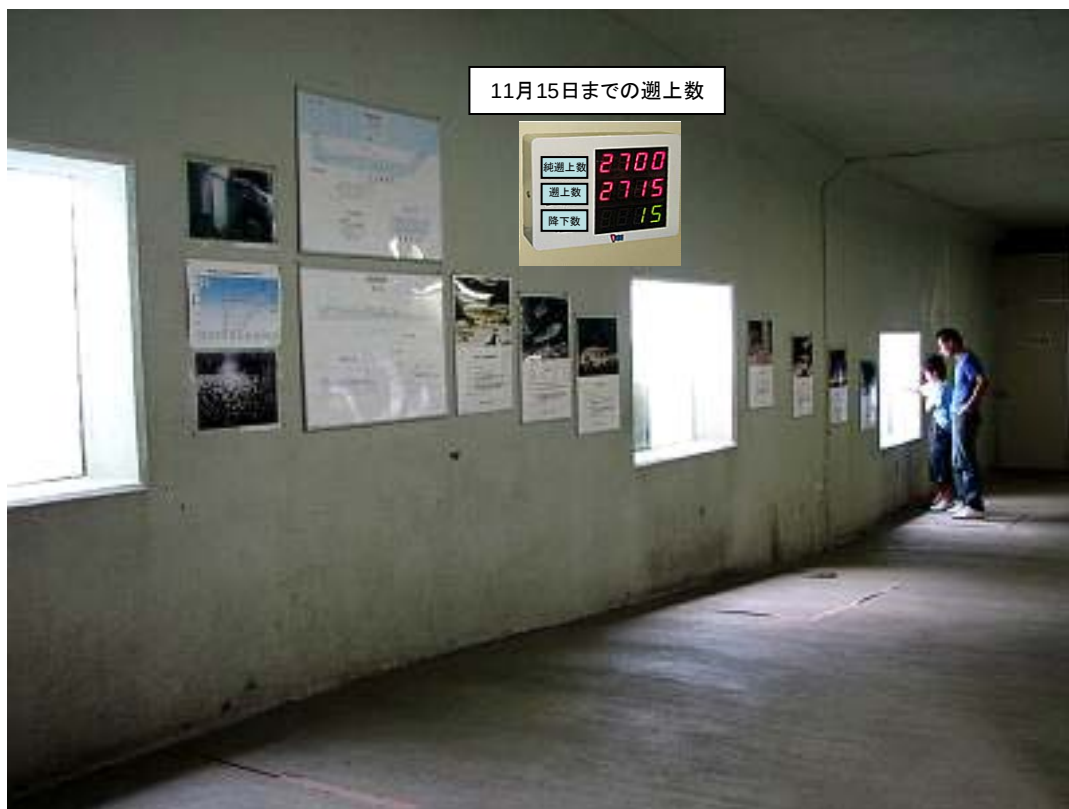
図 9. 電光掲示板の設置

1号魚道観察室において、魚カウンターシステムと連動させた電光掲示板を設置することで、サケの遡上量をリアルタイムで広報することが可能となる。
