西日本豪雨災害を踏まえて、治山治水行政の転換を！

嶋津暉之

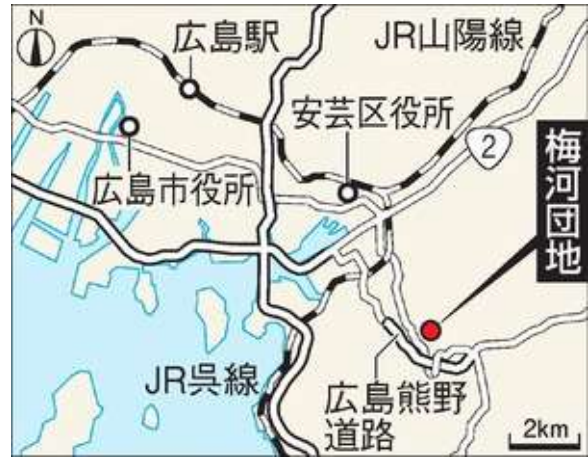
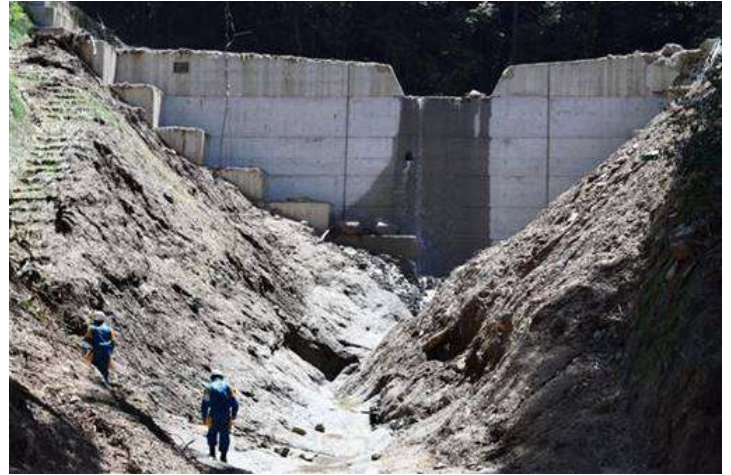
広島市安芸区矢野東7丁目の「梅河(うめぐ)う)団地」は、7月6日午後7時50分、土石流が砂防ダムを越えて押し寄せ、約60棟のうち約20棟が全半壊、5人が亡くなりました(朝日新聞2018年8月6日)。

この砂防ダム(治山ダム)は今年2月に完成したばかりでしたが、その砂防ダムを越えて土砂が住宅地に流れ込みました(iza 2018年7月13日)

(写真) 砂防ダムを越えた土石流

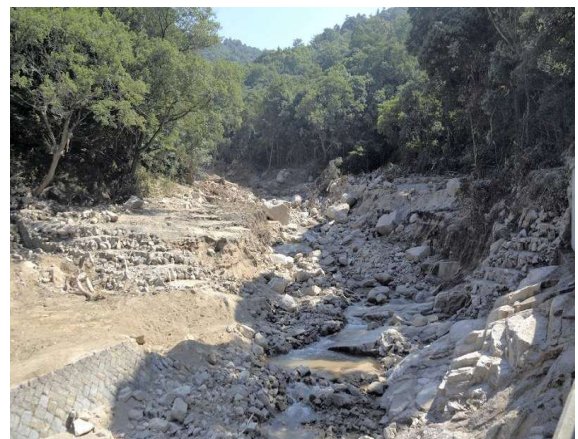
安芸郡坂町小屋浦では7月6日の夜、砂防ダムが決壊しました。決壊した砂防ダムは1950年に石を積み上げる工法で建設されたもので、坂町を流れる天地川の上流にあり、高さ約11メートル、幅約50メートル、厚さ約2メートルでした(毎日新聞2018年7月17日)。

砂防ダムの下流の小屋浦地区には住民約1800人が住み、土砂でほぼ全域が覆われました。

(写真) 土石流で崩壊した砂防ダム

以上のように、西日本豪雨では土石流が砂防ダムを越えて住宅地に押し寄せたり、砂防ダムが土石流で決壊して跡形もなくなってしまう事態が生じました。砂防ダムが当てにならないものであるかを示す実例になりました。

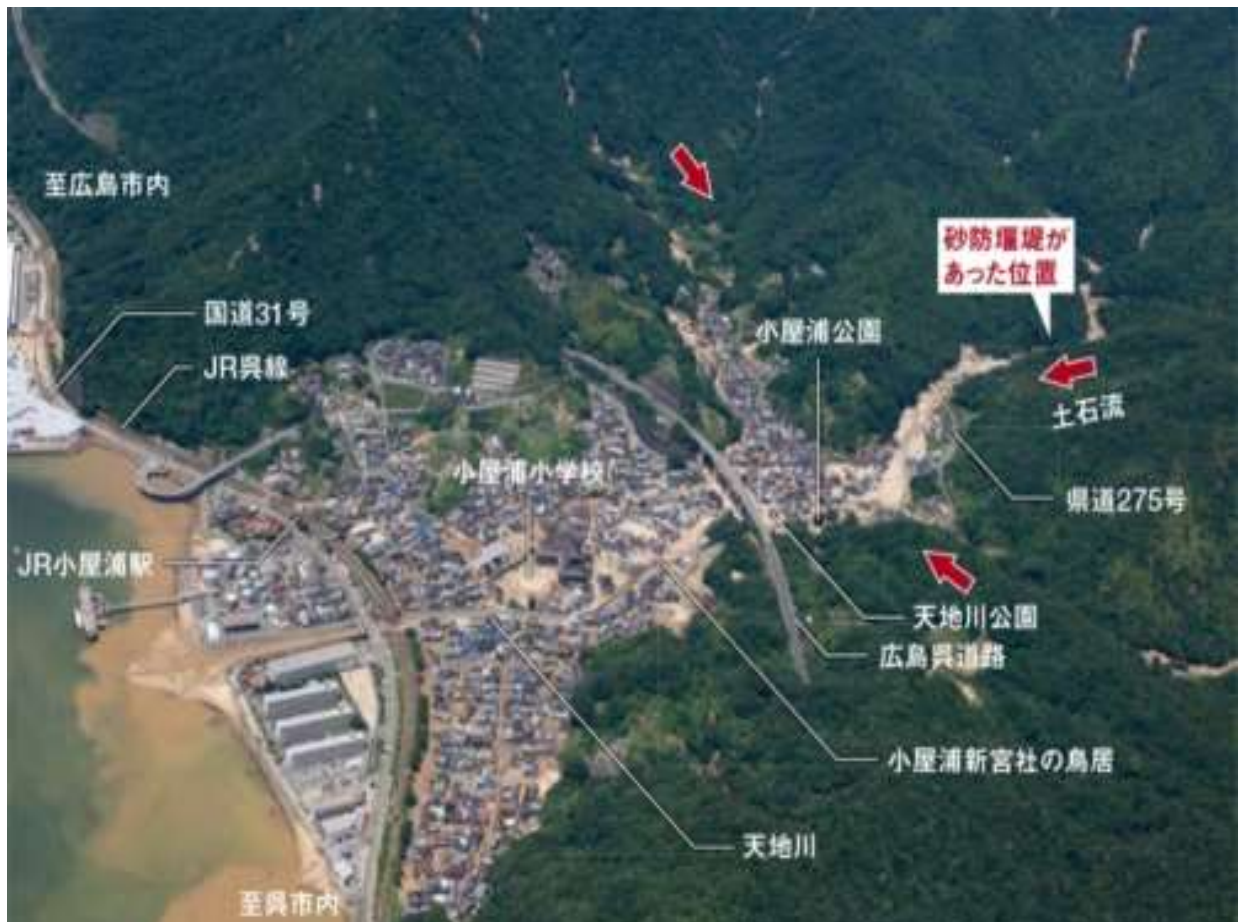
（写真）7月9日に撮影した広島県坂町（さかちょう）小屋浦地区。山間のわずかな平地に住宅が密集し、山に向かって開発が進んでいった状況がうかがえる。
