# 鬼怒川水害は国の責任です。

2015年9月の鬼怒川水害は  
国の河川行政の誤りが引き起こしました。

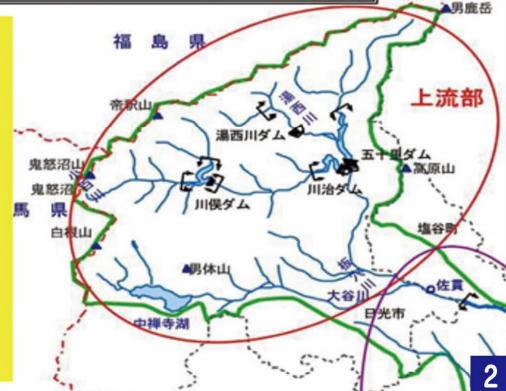
国土交通省は鬼怒川上流で屋上屋を架すように、四つの巨大ダムを建設してきました。最新の湯西川ダムは2012年に完成しました。

しかし、2015年9月の洪水では下流部で大規模な氾濫が起きました。ダムでは流域住民の安全を守ることができませんでした。

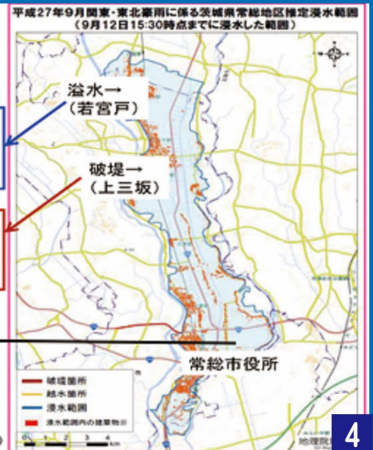
- 若宮戸地区の溢水〔注〕で鬼怒川の洪水が大量に流入
- 上三坂地区の堤防決壊で鬼怒川の洪水が大量に流入

鬼怒川  
25km付近の溢水  
破堤→  
(上三坂)  
鬼怒川  
21km地点の決壊

八間堀川の氾濫

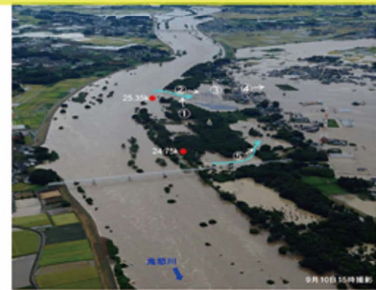
若宮戸地区は無堤防の状態でしたので、9月10日は早くも6時頃から溢水が始まり、溢水量が急増していきました。無堤防の状態を国は長年放置してきました。国は「いわゆる自然堤防」〔注〕に依存して、築堤することを怠ってきました。

9月10日  
25.35km地点  
午前6時頃  
から溢水

24.75km地点も  
その後もまもなく  
溢水

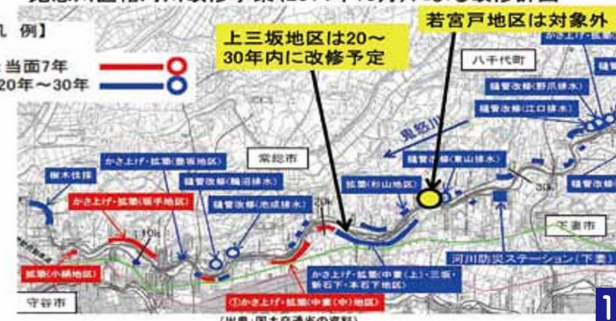
鬼怒川直轄河川改修事業(2014年10月)による改修計画

2014年10月の鬼怒川の河川改修計画では、若宮戸地区は改修の対象外でした。上三坂地区は当面7年間で改修の対象ではなく、今後20～30年間に実施する対象でした。両地区とも、国は緊急的な対応が必要だという認識がありませんでした。

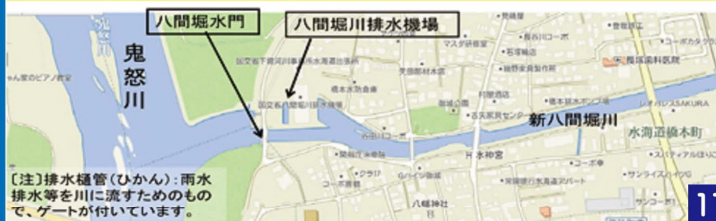
9月10日、若宮戸および上三坂地区で氾濫した洪水が八間堀川に流れ込みました。八間堀川の鬼怒川への出口にある八間堀川排水機場の運転が13時に停止され、出口を塞がれた八間堀川は、その水位が急上昇しました。

そのため、八間堀川の下流部では、数多くある排水樋管(注)から逆流して周辺に溢れ、第一波の洪水となりました。数時間後に排水樋管のゲートは閉められました。

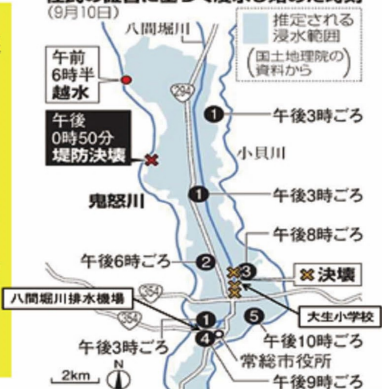
住民の証言に基づく浸水始めた時刻(9月10日)

9月10日20時頃 大生(おおの)小学校付近の八間堀川が決壊して、洪水が周辺や下流域に流出し、八間堀川の周辺は第二波の洪水に見舞われ、深刻な浸水被害を受けました。

八間堀川の氾濫は、若宮戸地区の無堤防状態および上三坂地区の堤防決壊で氾濫した大量の洪水が八間堀川に流れ込んで生じたものです。両地区の氾濫は国の過ちによるものですから、八間堀川氾濫の責任も基本的に国にあります。
