## 10.5 水象

### 10.5.1 調査

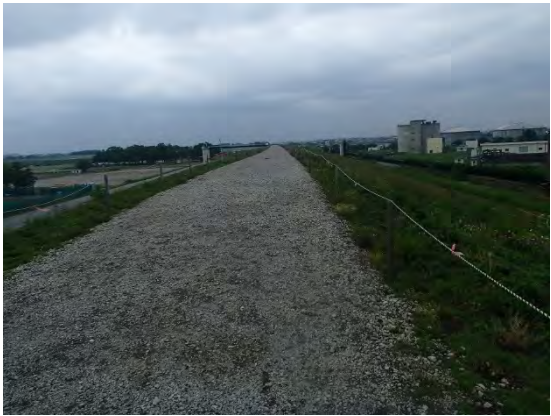
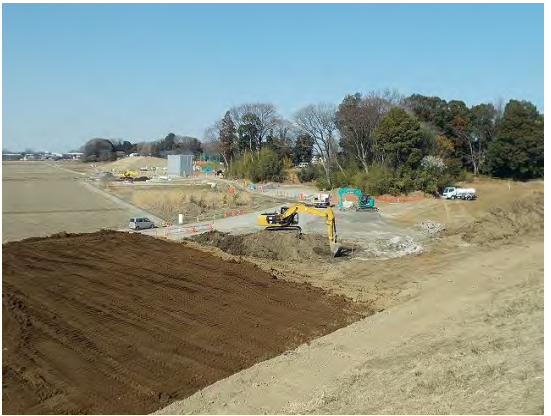
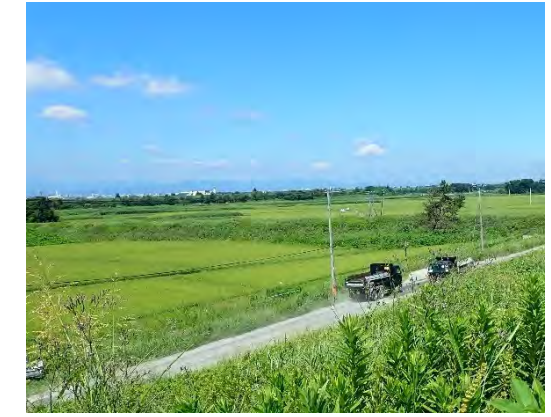
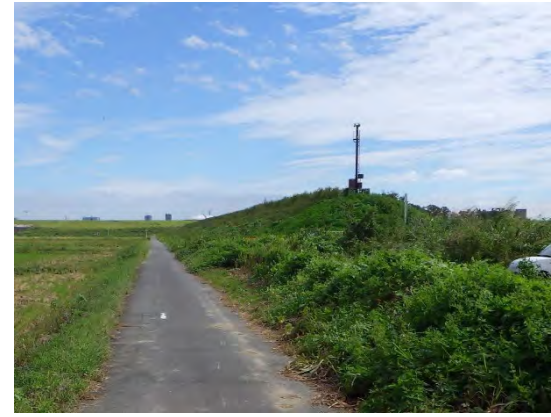
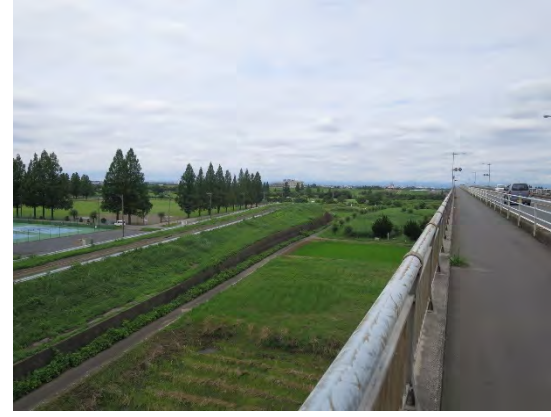
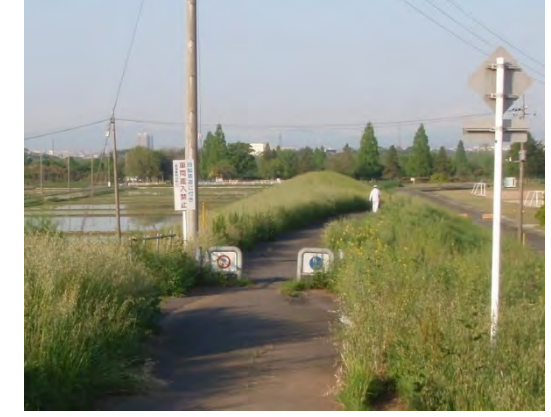
写真 10. 5-1 施設（堤防）の状況

事業実施区域及びその周辺には、荒川本川の堤防（周囲堤）があり、一部区間では築堤工事が実施されている。また、高水敷には横堤が複数配置されている。

| <p>堤防（周囲堤）<br/>（大久保浄水場付近）<br/>撮影日：平成 29 年 5 月 15 日</p> | <p>堤防（周囲堤：工事中）<br/>（上尾市清掃工場付近）<br/>撮影日：平成 30 年 2 月 20 日</p> |
| <p>横堤（塚本地区）<br/>撮影日：令和元年 8 月 5 日</p> | <p>横堤（荒川総合運動公園付近）<br/>撮影日：令和元年 9 月 24 日</p> |
| <p>横堤（治水橋付近）<br/>撮影日：令和元年 7 月 8 日</p> | <p>横堤（西遊馬公園付近）<br/>撮影日：令和元年 5 月 10 日</p> |

堤防の調査結果は、写真 10.5-1 及び図 10.5-5 に示すとおりである。

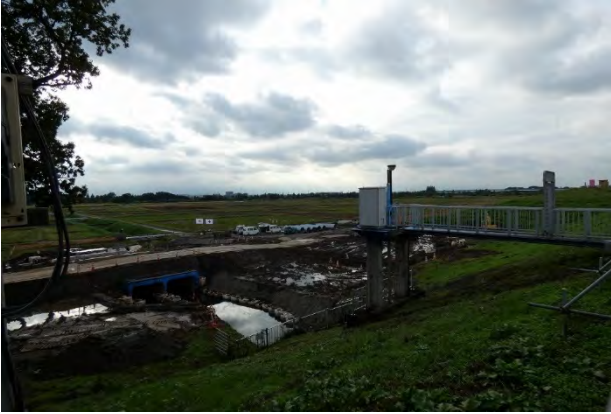
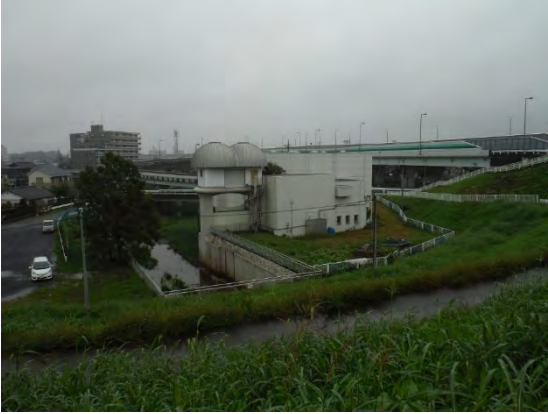
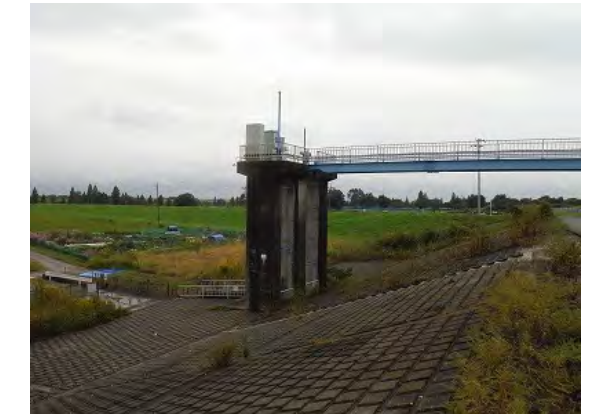
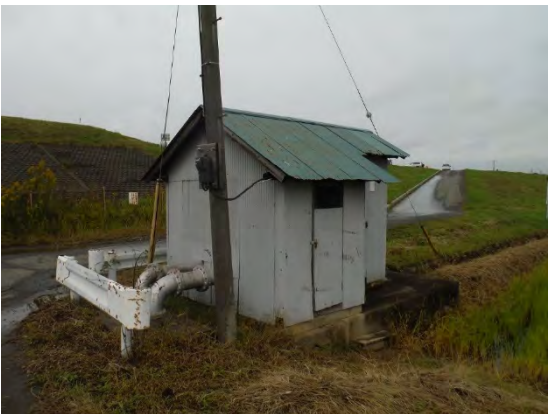
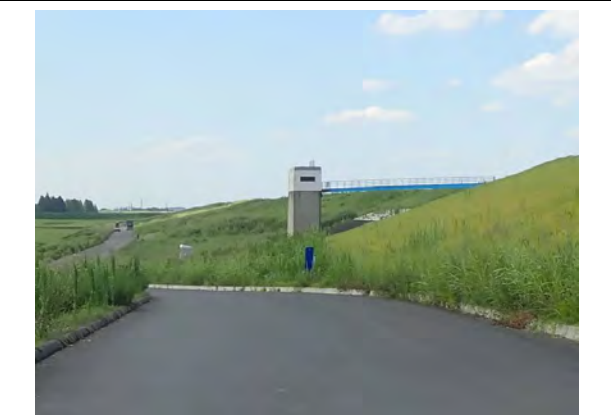
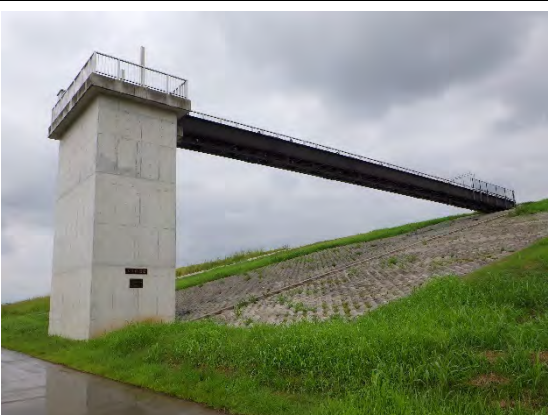
写真 10.5-2 施設(水門、堰等)の状況

事業実施区域及びその周辺には、樋管や排水機場等があり、荒川本川沿いには馬宮第一揚水機場が配置されている。

| <p>樋管（貝殻樋管）<br/>撮影日：平成 29 年 10 月 17 日</p> | <p>排水機場（滝沼川排水機場）<br/>撮影日：平成 29 年 10 月 20 日</p> |
| <p>樋管（前田樋管）<br/>撮影日：平成 29 年 10 月 20 日</p> | <p>揚水機場（馬宮第一揚水機場）<br/>撮影日：平成 29 年 10 月 20 日</p> |
| <p>樋管（新大久保樋管）<br/>撮影日：令和元年 8 月 5 日</p> | <p>樋管（大久保樋管）<br/>撮影日：令和元年 8 月 22 日</p> |

水門、堰等の現地調査結果は、写真 10.5-2 及び図 10.5-6 に示すとおりである。

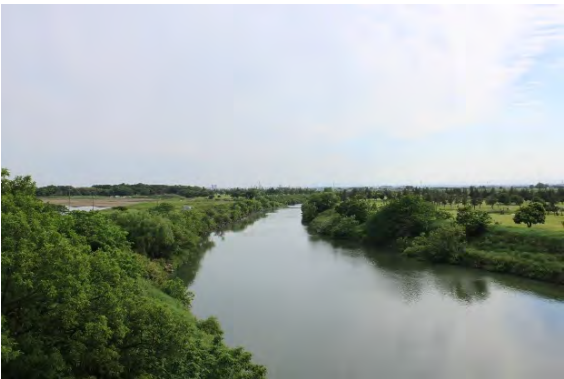
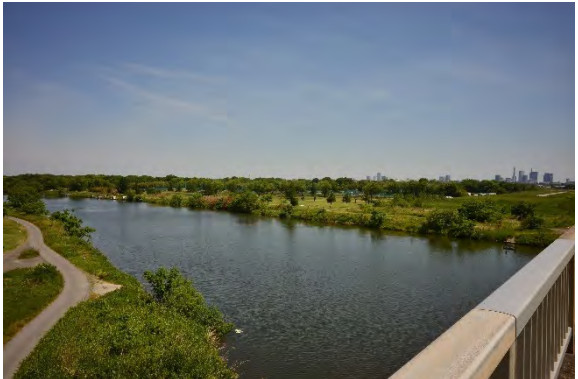
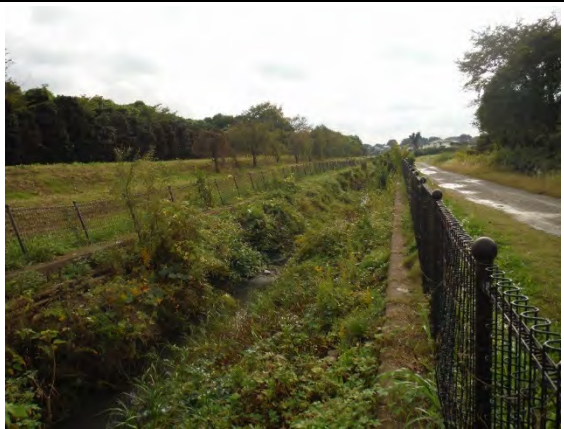
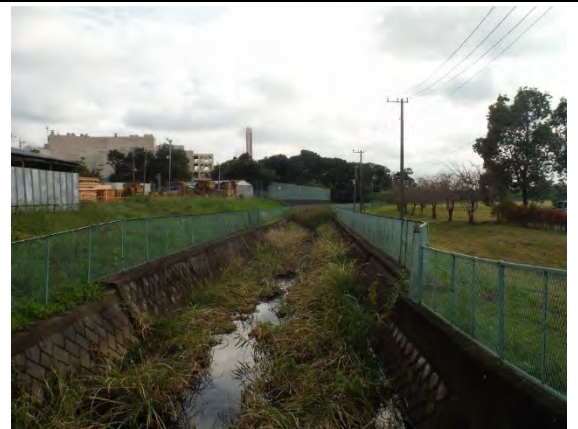
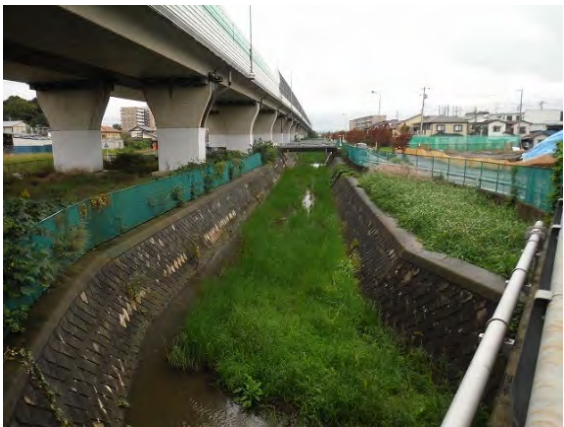
写真 10.5-3 護岸形状

| <p>自然護岸（荒川(開平橋下流)）<br/>撮影日：平成 28 年 5 月 20 日</p> | <p>自然護岸（荒川(羽根倉橋上流)）<br/>撮影日：平成 26 年 5 月 12 日</p> |
| <p>その他（上尾中堀川）<br/>撮影日：平成 29 年 10 月 17 日</p> | <p>コンクリート護岸（上尾中堀川）<br/>撮影日：平成 29 年 10 月 17 日</p> |
| <p>コンクリート護岸（滝沼川）<br/>撮影日：平成 29 年 10 月 20 日</p> | |

護岸形状の現地調査結果は、写真 10.5-3 及び図 10.5-7 に示すとおりである。
