19 石木ダム第 30 号

石木ダム地質調査等業務委託(2)

報 告 書

長崎県 石木ダム建設事務所  
株式会社 建設技術研究所

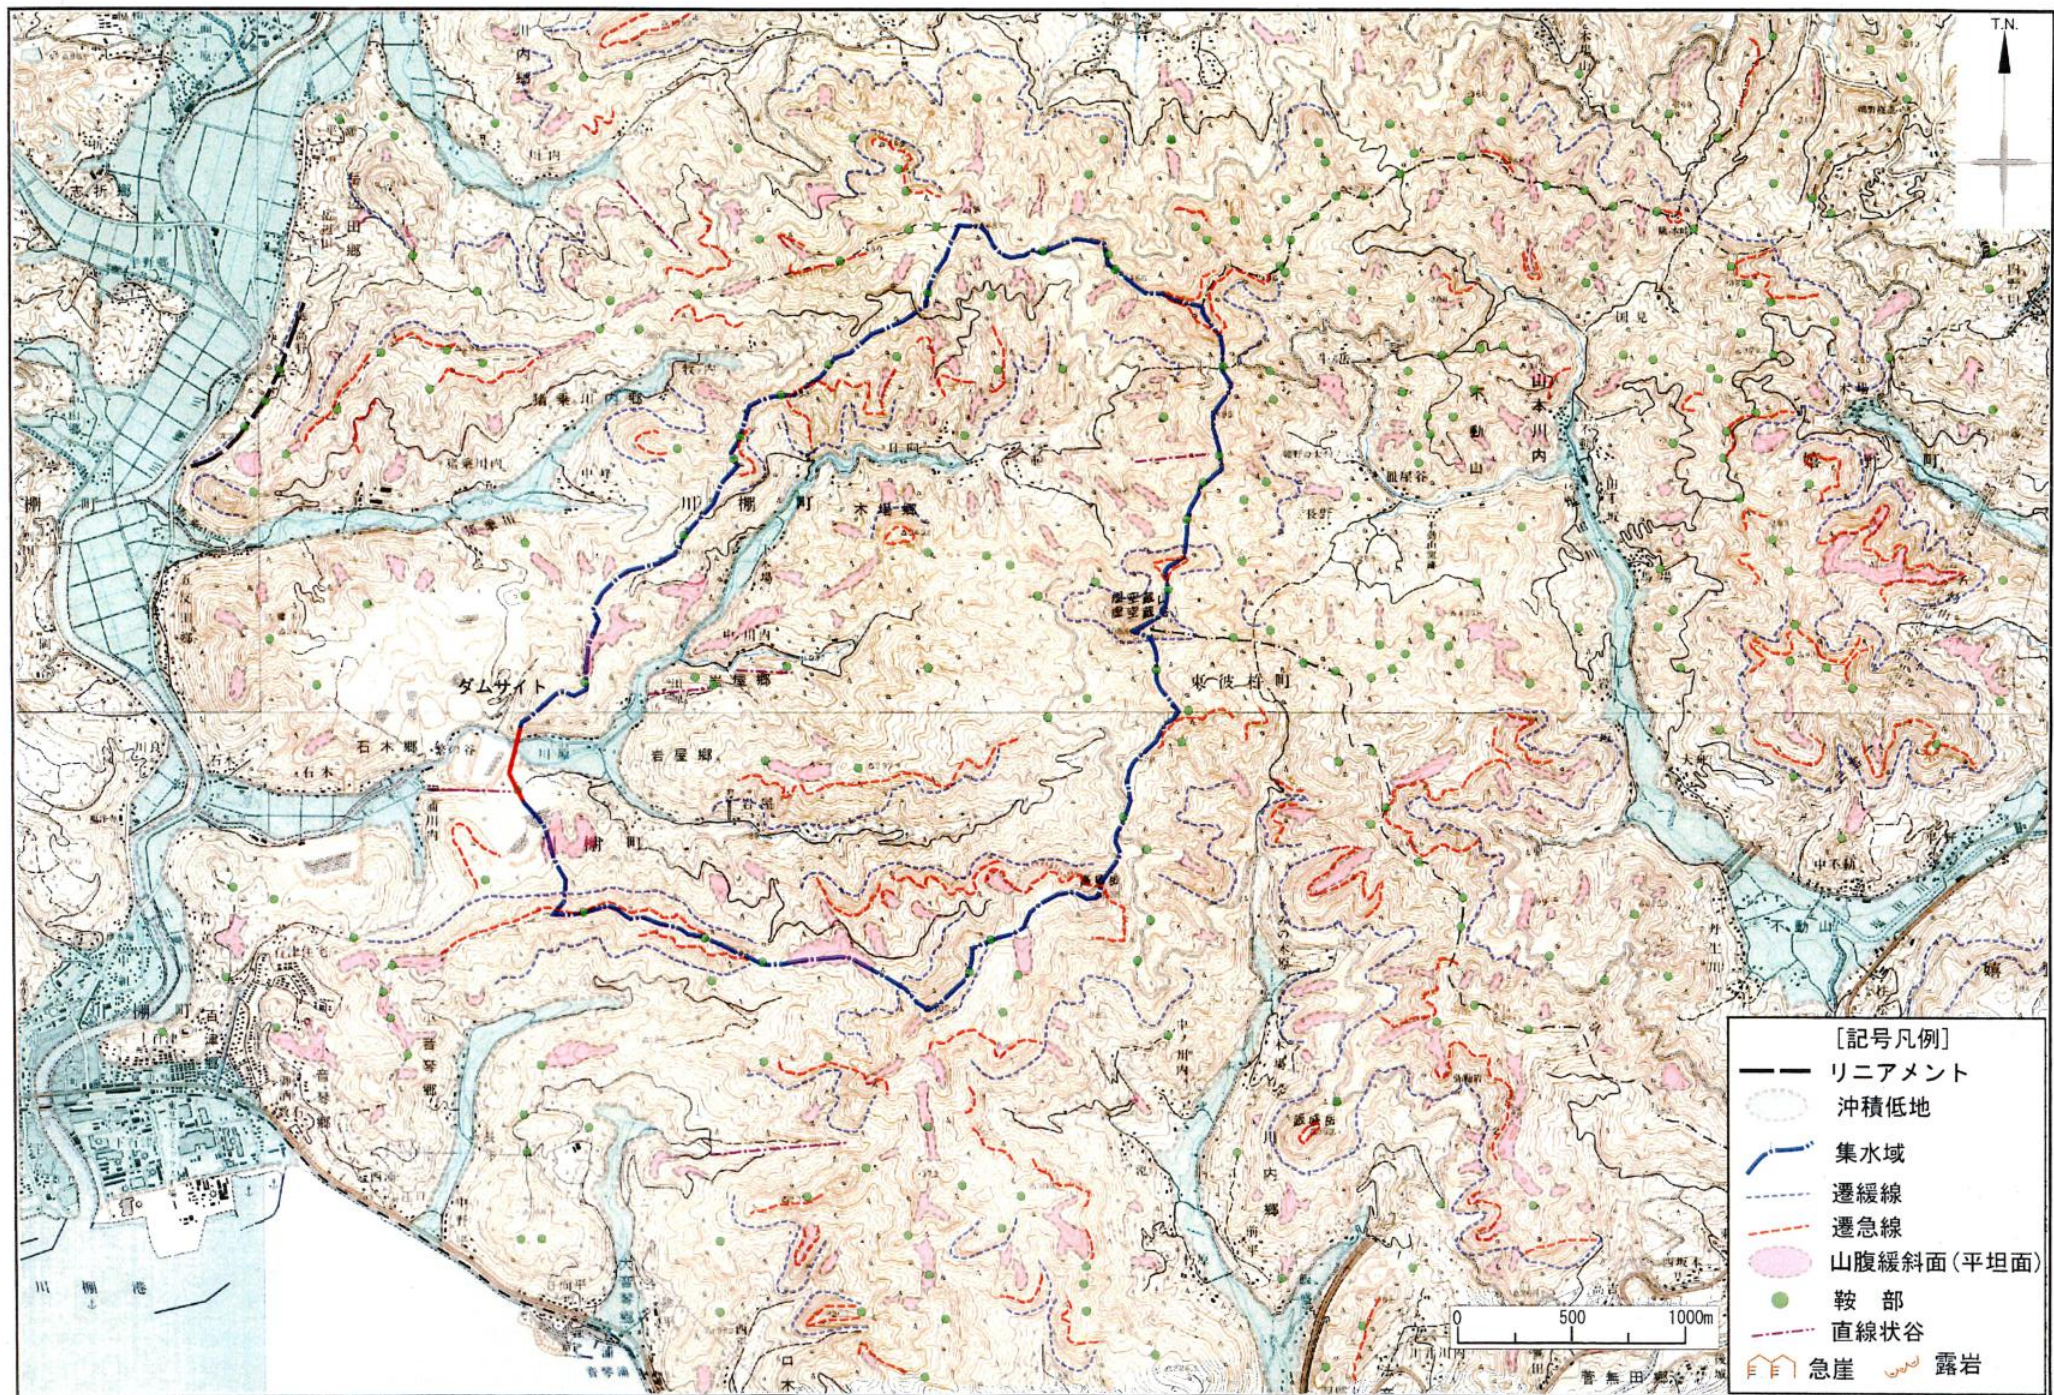
図-2.1.1 ダムサイトおよび貯水池周辺の広域地形 縮尺 1:25,000

- (1) ダムサイトの位置する石木川は、虚空蔵山<sup>こくぞうやま</sup>（標高 608.5m）北方の山腹（標高 250m 付近：川棚町木場郷重付近）に源を発し、西方ないしは南西に流下した後、川棚川に左支川として合流する。源流から川棚川との合流点までの延長は約 5.5km であり、その標高差は約 200m である。
- (2) ダムサイトは川棚川との合流地点から約 2km 上流に位置しており、ダムサイトから約 0.5km 上流では岩屋川が左支川として合流する。
- (3) 稜線は、石木川および岩屋川と概ね平行する北東ないしは東西方向に延びており、その標高差は約 200m である。また、東方の稜線上（上流側の稜線上）には、塔状ないしはドーム状をなす虚空蔵山や高見山が位置する。
- (4) 石木川および岩屋川沿いには、沖積低地（段丘面）が比較的広く形成されており、耕作地となっている。なお、段丘面の幅はダムサイト付近で急激に狭くなっている（ダムサイト直下流は、左右岸ともに碎石場となっている）。
- (5) ダムサイトおよび貯水池周辺では、比較的明瞭な地形要素として、①鞍部、②直線状谷、③遷急線、④遷緩線、⑤山腹緩斜（平坦）面および⑥急崖が認められる。
- (6) 鞍部は稜線沿いや山腹に認められるが、特定方向の配列は認められない。
- (7) 直線状谷は連続性には乏しく、他の地形要素との関連性も認められない。
- (8) 遷急線と遷緩線は、山腹斜面上で対をなして分布することが多く、山腹緩斜面（平坦面）を形成していることが多い。
- (9) 山腹緩斜（平坦）面は、上流域、中流域（貯水池周辺）および下流域（ダムサイトから下流側）で概ね一定の高さに分布する傾向が強く、上流側から下流側に向けて徐々にその分布高度を下げている。

広域地形の概要は以下に述べるとおりである（図－2.1.1 参照）。

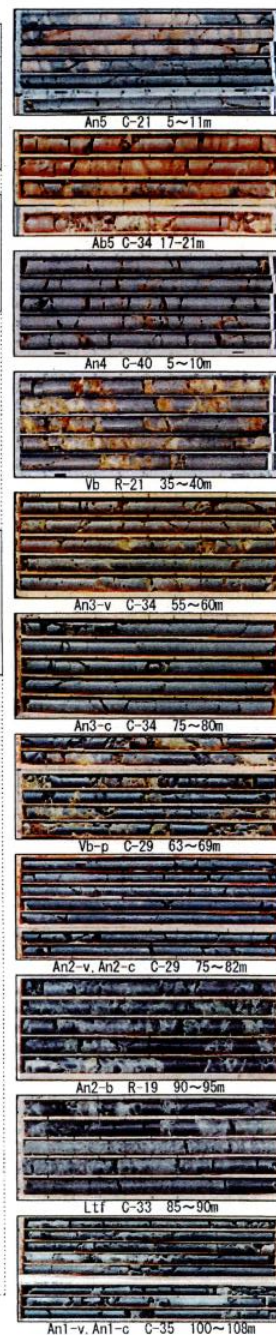
石木ダムサイト周辺の地質構造形成過程模式図

図-2.2.4 石木ダムサイトにおける地質形成史

ダムサイトに分布する不動山安山岩の層序と岩相は、以下のとおりである (代表的な岩相は写真-2.2.1 参照)。なお、地質形成史を図-2.2.4 に示す。

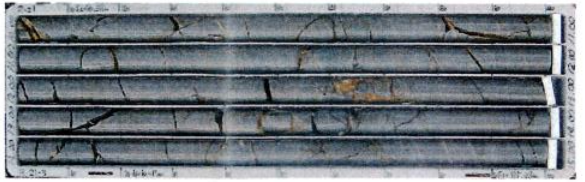
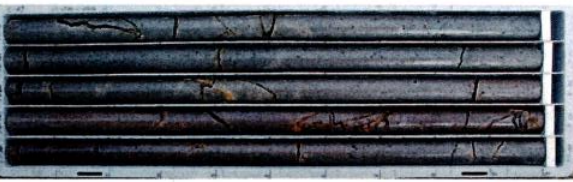
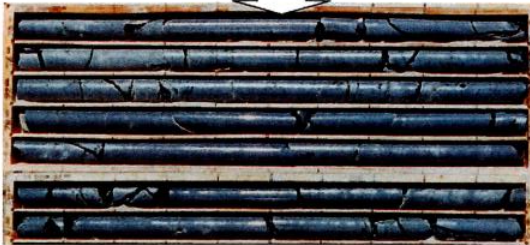
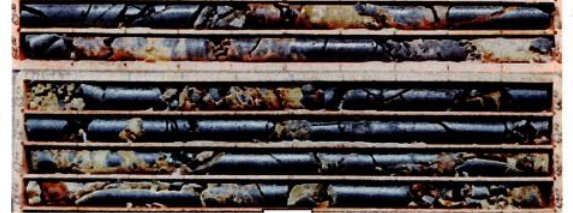
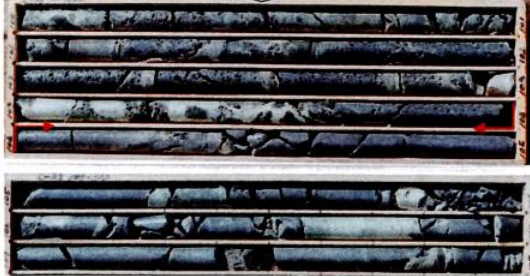
写真-2.2.1 各地質の代表的岩相

| <p>An5<br/>R-21 孔<br/>10～15m</p> | | <p>An3-v<br/>C-47 孔<br/>15 ~<br/>20m</p> | | <p>An2-v<br/>An2-c<br/>C-29 孔<br/>75～82m</p> | |
| <p>An4<br/>C-40 孔<br/>25～30m</p> | | <p>Ab3<br/>C-32 孔<br/>30～<br/>33.3m</p> | <br><div data-bbox="954 852 1167 1056"> </div> <p>河床部 T-4 横坑で確認される Ab3<br/>(T-4+1 ブロック)</p> <p>※ Ab3 中には、下位の軽石凝灰角礫岩 (Vb-p) の巻き込みと推定されるブ<br/>ロックが分布する。<br/>※ 33.3～33.9m 間は、軽石凝灰角礫岩 (Vb-p)。</p> | <p>Ltf<br/>C-33 孔<br/>95 ~<br/>100m</p> | |
| <p>Vb<br/>R-21 孔<br/>35～40m</p> | | <p>Vb-p<br/>C-29 孔<br/>63 ~<br/>69m</p> | | <p>An1-v<br/>C-35 孔<br/>100 ~<br/>104m<br/><br/>An1-c<br/>C-35 孔<br/>104 ~<br/>108m</p> | |

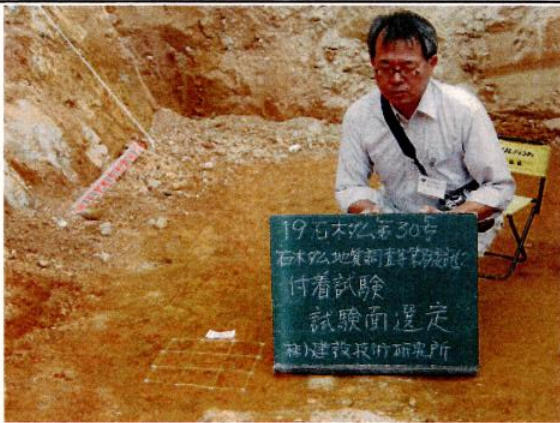
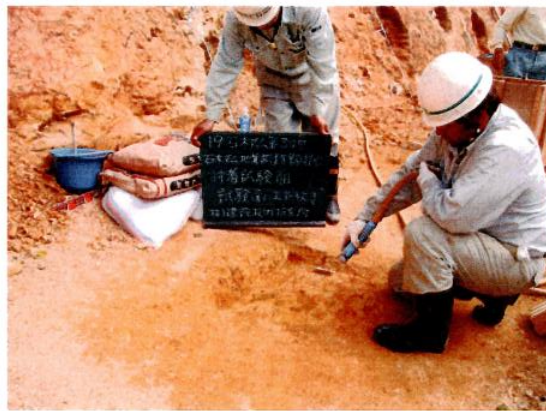
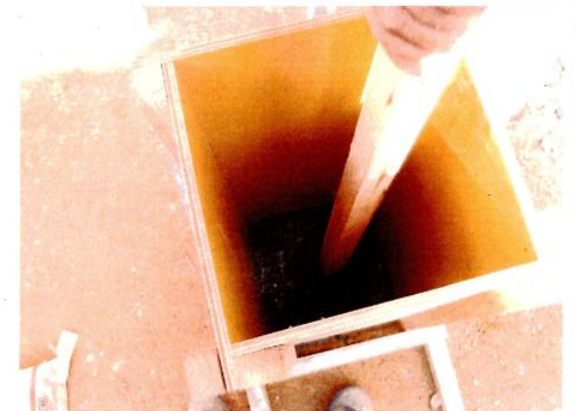
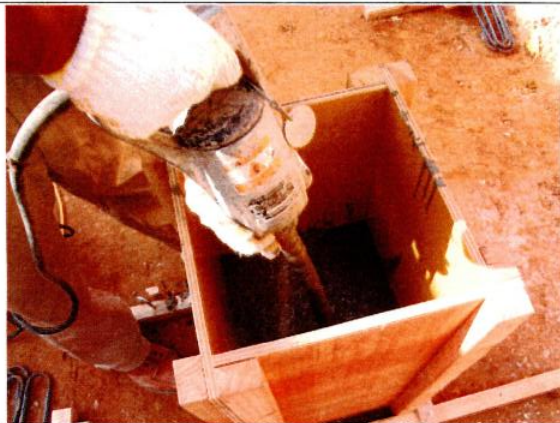
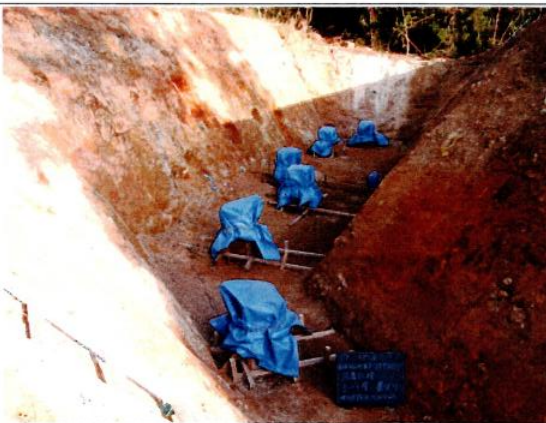
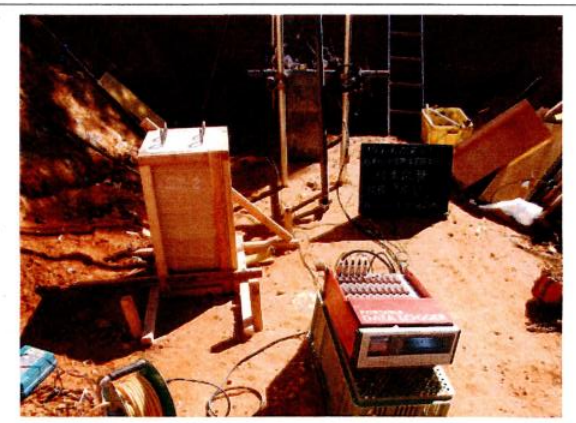
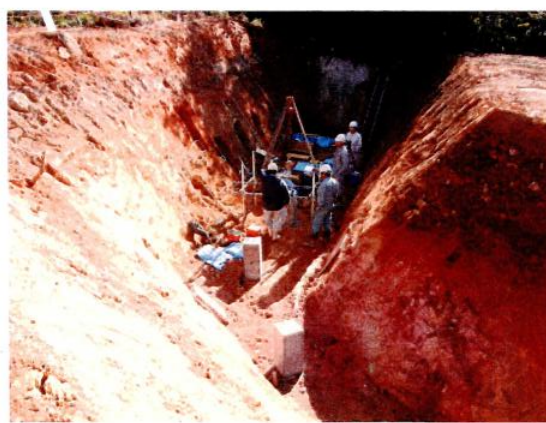
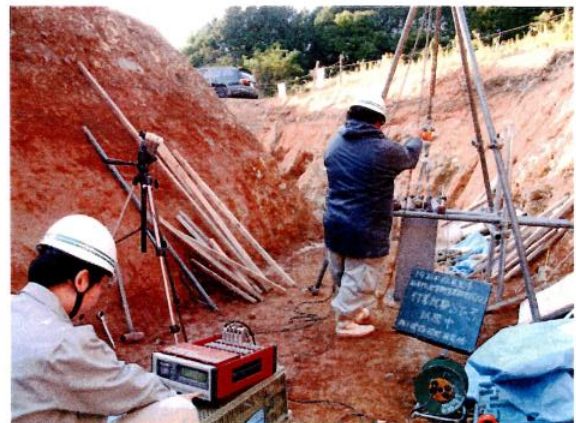
試験面の選定

エア－洗浄

敷モルタル打設

生コン打設

養生

データロガー（自記録装置）荷重・変位量

試験状況

コンクリート打設箇所は 6 カ所であり、このうち 5 カ所の打設面 (ST-2～ST-6) が CLL 級に評価され、1 カ所の打設面 (ST-1) が D 級に評価される。

コンクリート付着試験の状況は、写真－4.3.1 に示したので参照されたい。

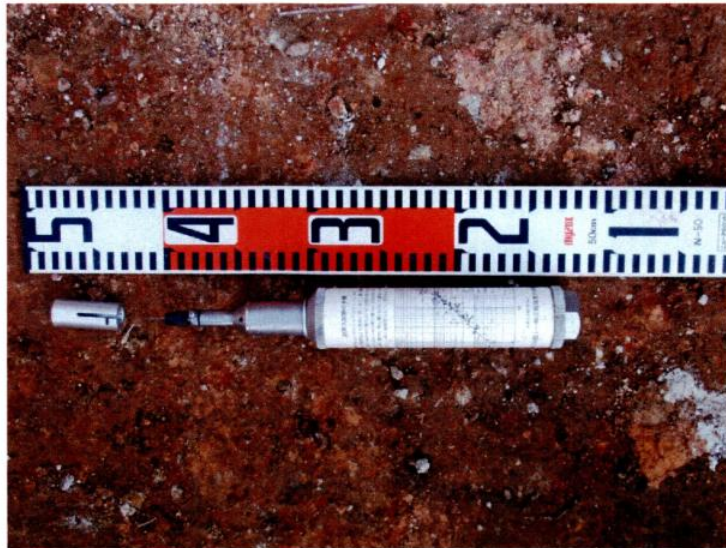
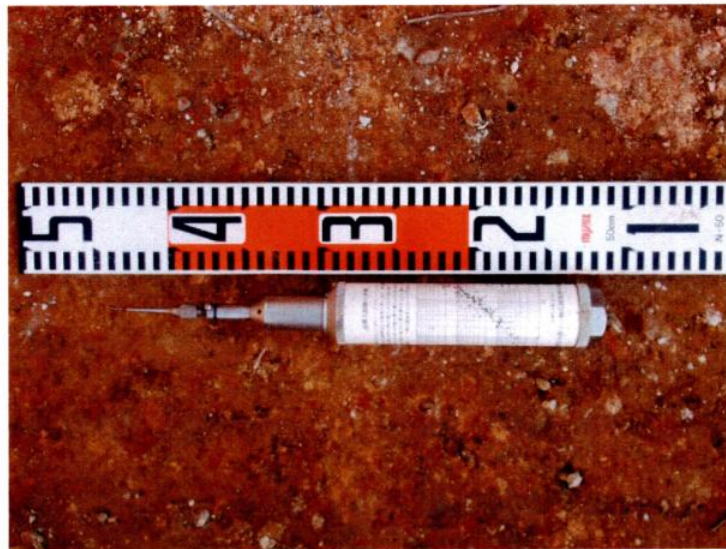
写真－4.3.2 針及びピック貫入試験器

(a) 針貫入試験器

(b) ピック貫入試験器

原位置簡易試験は、トレンチ側面の D 級岩盤と CLL 級岩盤の 8 カ所を対象に針貫入試験およびピック貫入試験を行った（写真－4.3.2 および図－4.3.7 参照）。

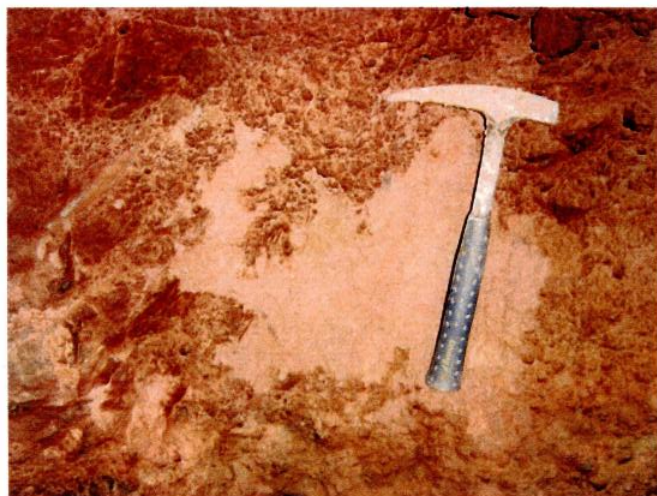
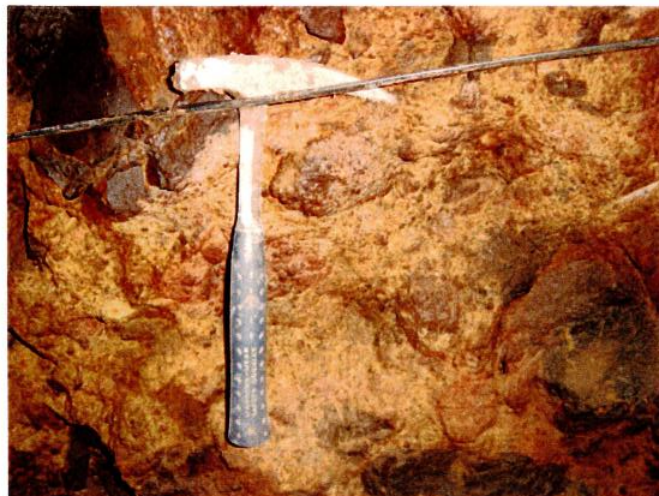
写真-5.2.1 T-4-1 坑～T-4-3 坑で確認される地質の代表的岩相

安山岩 3 自破碎部 (Ab3)

※写真は細粒部が卓越する箇所

軽石火山角礫岩 (Vb-p)

安山岩 3 緻密部 (An3-c) (上) と自破碎部 (下)

- (1) 調査横坑 T-4-1 坑および T-4-2 坑では、安山岩 3 緻密部 (An3-c)、安山岩 3 自破碎部 (Ab3)、軽石火山角礫岩 (Vb-p) の分布が確認された。
- (2) T-4-1 坑切羽付近から下流方向に延びる T-4-2 坑では、安山岩 3 緻密部 (An3-c) 中に低角度の板状節理が発達するゾーンが認められる。
- (3) T-4-3 坑では、安山岩 3 自破碎部 (Ab3)、軽石火山角礫岩 (Vb-p)、安山岩 2 角礫状部 (An2-b) の分布が確認された。
- (4) T-4-3 では、安山岩 3 自破碎部 (Ab3) と軽石火山角礫岩 (Vb-p) が左岸側方向に高角度で傾斜している。
- (5) 安山岩 3 自破碎部 (Ab3) は、CLH 級岩盤を主体とし、一部に軟質な CLL 級岩盤を伴う。
- (6) 軽石火山角礫岩 (Vb-p) は、全体に良く締まった性状を有しており、CM 級岩盤を主体とし、一部に CLH 級岩盤を伴う。
- (7) 安山岩 3 緻密部 (An3-c) および安山岩 2 角礫状部 (An2-b) は CM 級岩盤である。

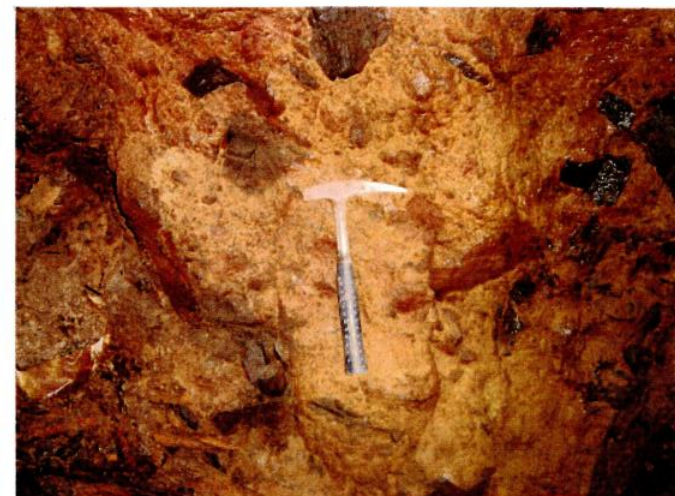
軽石火山角礫岩 (Vb-p)

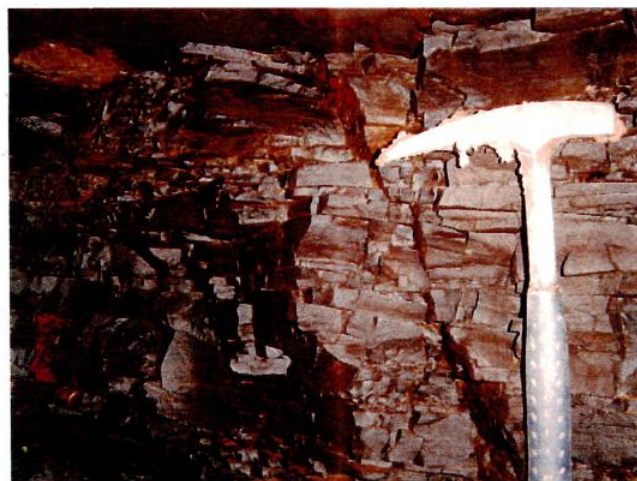
安山岩 3 緻密部 (An3-c) 板状節理部

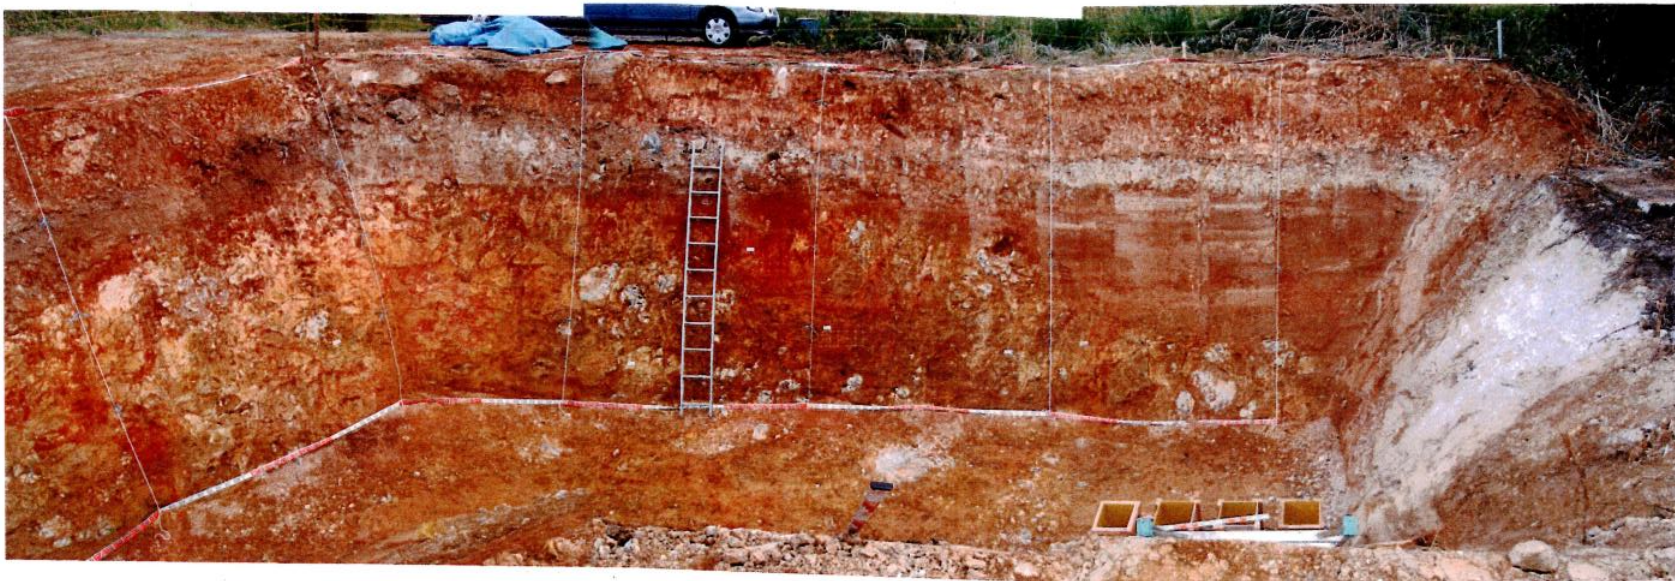
写真-5.3.1 トレンチ内全景

基盤地質の火山角礫岩（Vb）に混入する礫は、直径数 cm～数 m 大まで認められるが、直径数 10cm 大～数 m 大の礫が集積しており、基質部に占める割合は少ない（写真－5.3.1 および写真－5.3.2 参照）。

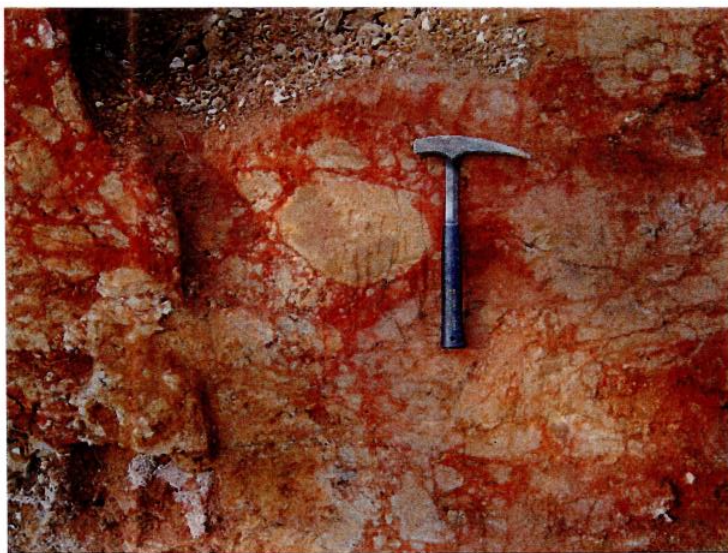
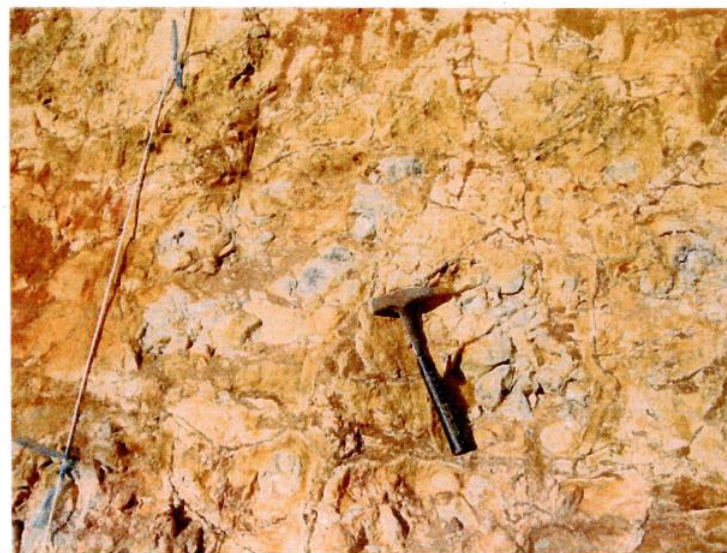
写真-5.3.2 火山角礫岩の状況

礫の含有率が高く、基質の占める割合が少ない。

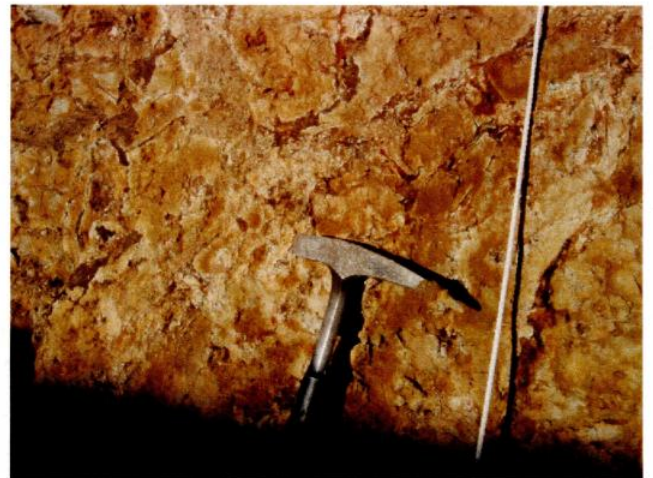
写真－5.3.3 トレンチ内の岩盤状況

CLL 級：強風化岩塊と基質部が視認でき、D 級岩盤より明らかに硬い。

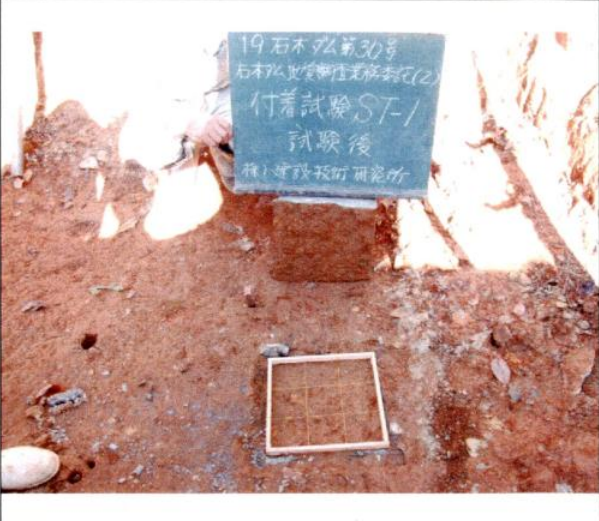
試験結果は、図－5.3.3(1)～図－5.3.3(6)に示すとおりであり、CLL級岩盤に評価されるST-2～ST-6の5ブロックでは自重分以上の荷重において地盤内で破断が発生し、コンクリート面には岩盤の付着が認められた。一方、D級岩盤に評価されるST-1ブロックでは、コンクリートブロック自重分以上の荷重を与えることはできず、D級岩盤の付着は殆ど認められなかった（写真－5.3.5 参照）。

| ST-1 (D 級) | ST-2 (CLL 級) |

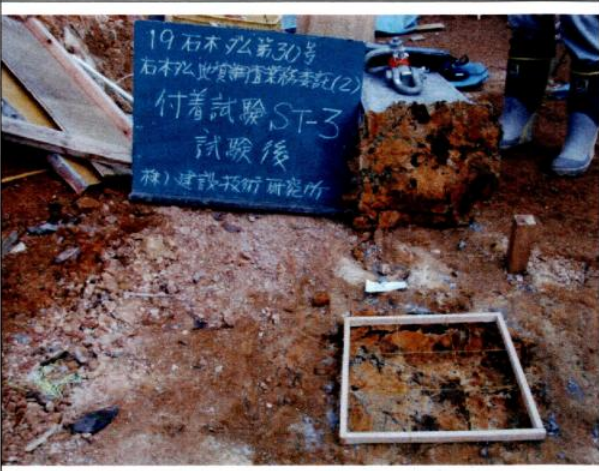
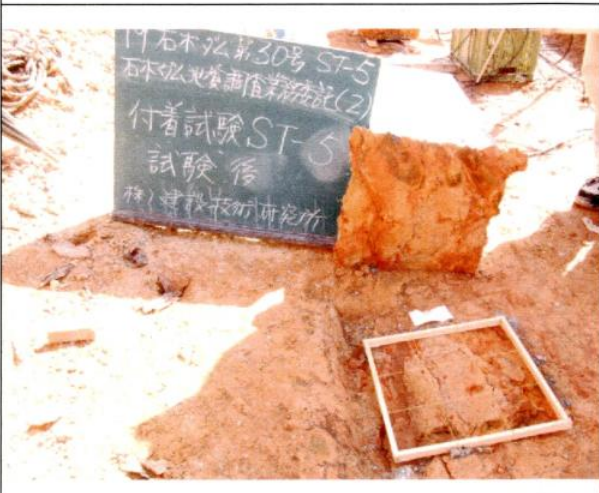
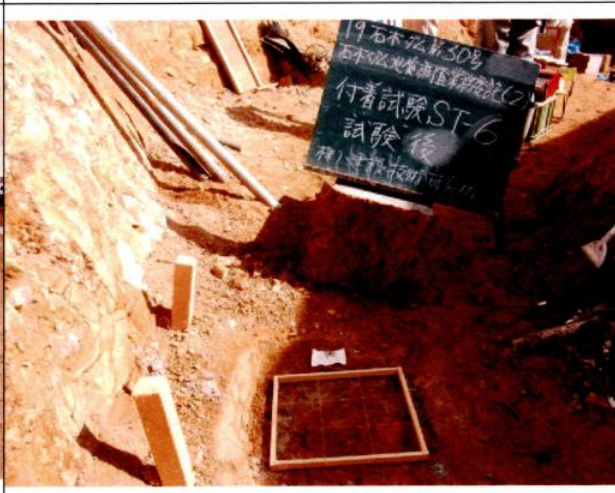
写真-5.3.5 コンクリートブロックの地盤の付着状況

| ST-3 (CLL 級) | ST-4 (CLL 級) |
| ST-5 (CLL 級) | ST-6 (CLL 級) |

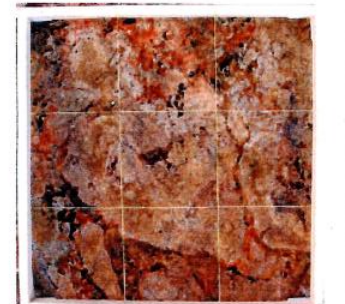
[同上深さ測定]

コメント：  
・350kgfで破断  
・典型的なCL岩級と評価され、不規則な割れ目系に支配された。  
・ブロックの付着は良好。(ブロックに2～3cmの厚さで岩が付着)  
・破断面の一部は伏在する黒褐色面沿いの分離である。

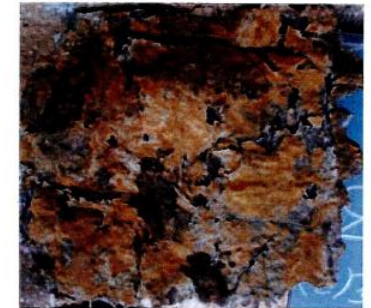
図-5.3.3(3) 付着試験結果 (ST-3)

試験前にあったCLH級の硬質礫の抜け  
風化殻の外側を残す

淡褐〜ピンク色粘土付着

CLLの砂状部  
新規の破断面である

コメント：  
・510kgfで破断  
・CLH級の残留礫が厚さ5cmの下面より破断した。  
・ほぼ全面にCLL岩級で破断しており、十分な  
付着結果である。

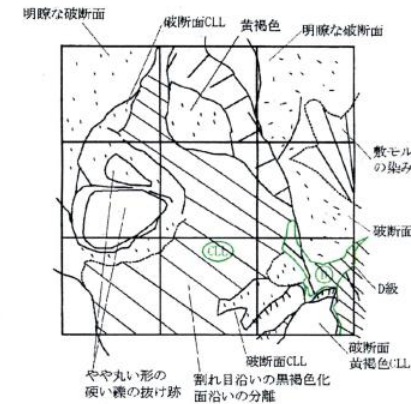
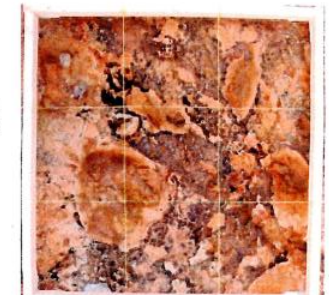
- コメント:
- 370kgfで破断。
  - 一部に敷モルタル面からの分離あり。
  - 試験面中央の低角度割れ目に支配された破断である。
  - このため明瞭な破断は50%以下と推定される。

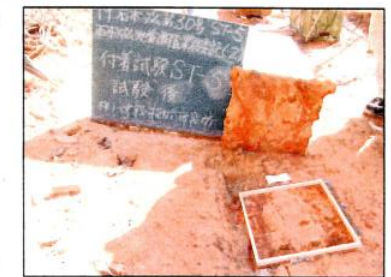
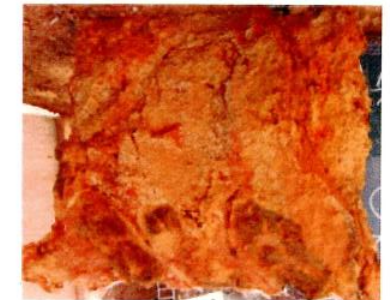
図-5.3.3(5) 付着試験結果 (ST-5)

淡ピンク色の粘土を介する  
厚さ1~2mmあり。一部に削痕あり

コメント: ・250kgfで破断  
・ほぼ全面にわたる深い破断  
・40° 傾斜の割れ目に支配された厚さ7cm近いCLL岩を付着させて破断している。割れ目の面には薄い流入粘土を介している。

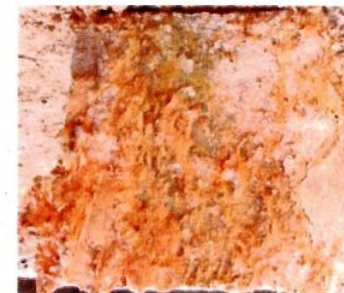
付着した岩は全て数mm程度とかなり薄い

表面は赤紫～黄褐色の砂状を呈す敷モルタルの染み込み

- コメント:
- 310kgで破断。
  - ブロックへの岩付着は薄いものの、岩内部での破断である。
  - 不規則な割れ目沿いに敷モルタルが少々染み込んでいる。

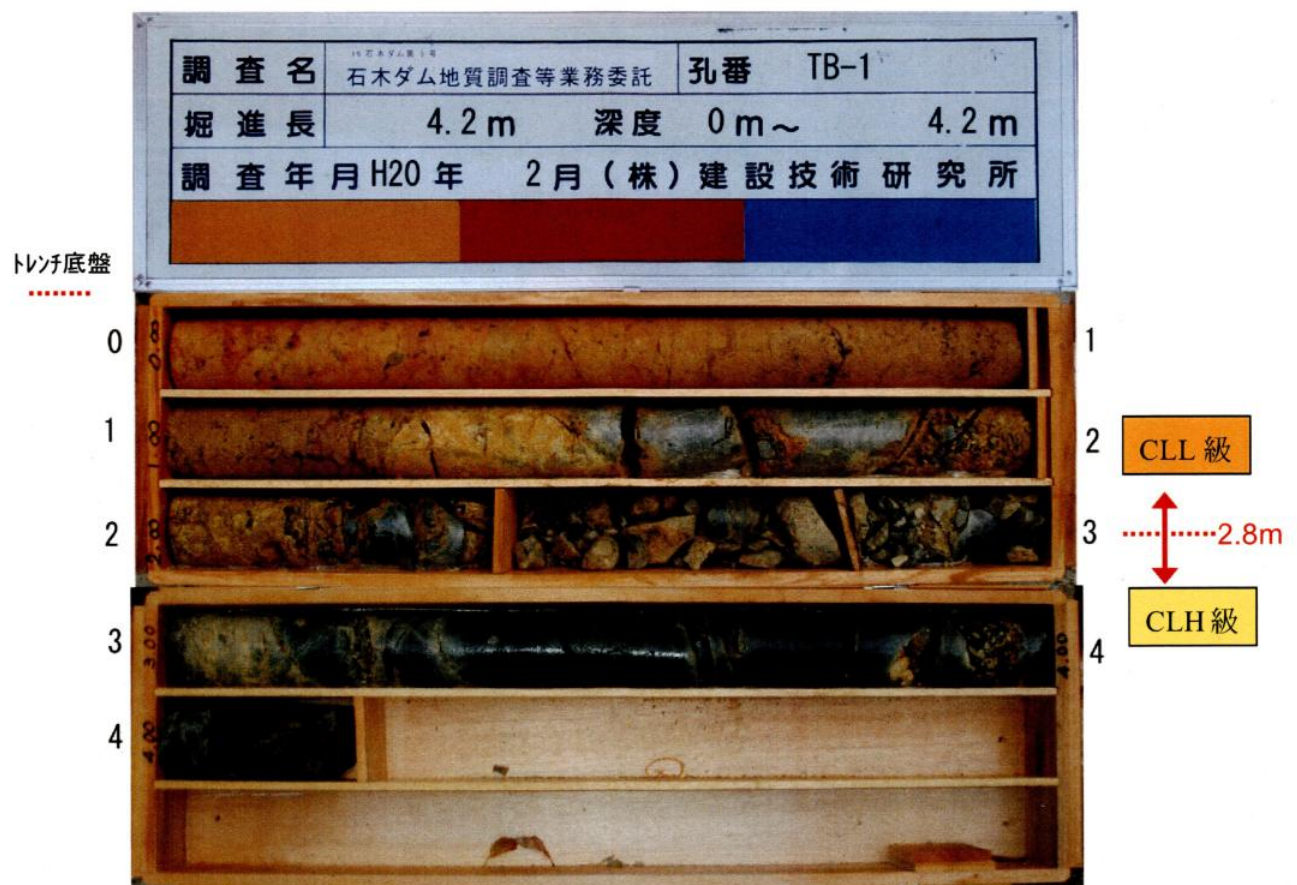
写真－5.3.6 TB-1 孔コア写真

左岸鞍部トレンチ内から実施した大孔径ボーリング TB-1 孔では、トレンチ底盤から深度 2.8m まで CLL 級岩盤が分布し、深度 2.8m 以深で CLH 級岩盤が分布することが把握された（写真－5.3.6 参照）。

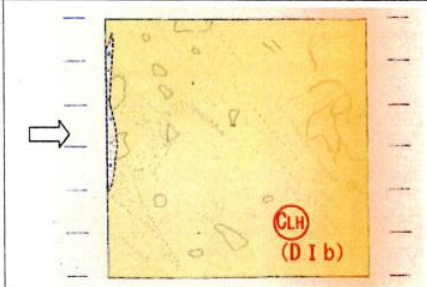
図-6.1 T-3 横坑内ブロックせん断試験箇所の状況

| ブロック名 | せん断試験後の岩盤面（写真）<br>（試験時の写真） | せん断試験後の岩盤面（スケッチと岩級区分）<br>（試験時のスケッチを利用） | 地質区分 | | 細区分 | | | 岩級<br>区分 | 既往試験結果<br>（試験値） | 岩盤状況からみた<br>試験結果の評価（今回） |
|---|---|---|---|---|---|---|---|---|---|---|
| T3-1 | | | An4 | — | B | III | b | CM | $\tau_0$ (kN/m <sup>2</sup> )<br>1254.4<br><br>$\phi$ (°)<br>50 | 細区分組み合わせ (B・III・b) は、CM 級岩盤の代表的なものである。<br>↓<br>試験結果は CM 級（塊状岩）を代表すると考えられる。 |
| T3-2 | | | An4 | — | B | III | b | CM<br>(45%) | $\tau_0$ (kN/m <sup>2</sup> )<br>921.2<br><br>$\phi$ (°)<br>45 | 試験面の約半分に CM 級が混在する。<br>↓<br>試験結果は、CLH 級の値より過大と考えられる。 |
| T3-4 | | | — | Ab4 | D | I | b | CLH | $\tau_0$ (kN/m <sup>2</sup> )<br>627.2<br><br>$\phi$ (°)<br>46.9 | 試験面は、CLH 級（自破砕状安山岩）の細粒分のみからなる箇所を主体とする（写真右上のごく一部に礫を混入するゾーンあり）。<br>↓<br>試験結果は、CLH 級の低位強度を示すと考えられる。 |
