<一級河川最上川水系最上小国川～最上小国川ダム～>

「穴あきダム」(流水型ダム)における土砂流入と

堆積・排出に伴う濁水増加について

川辺孝幸・阿部 修・清野真人・高桑順一・最上川の清流を守る会
小国

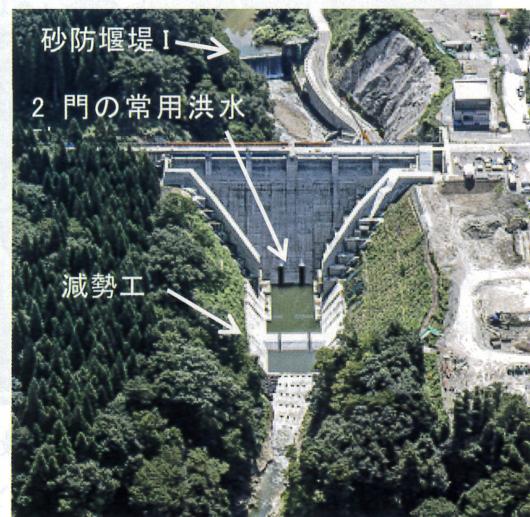
図 1 最上小国川ダム（山形県 HP.
(2020), 2019 年撮影の写真に加筆)

本稿で扱う最上小国川流水型ダムは山形県最上郡最上町の最上川支流、最上小国川に建設された 2020 年竣工の、日本で 5 番目に建設された大型の「穴あきダム」（流水型ダム）である（図 1, 図 2)。

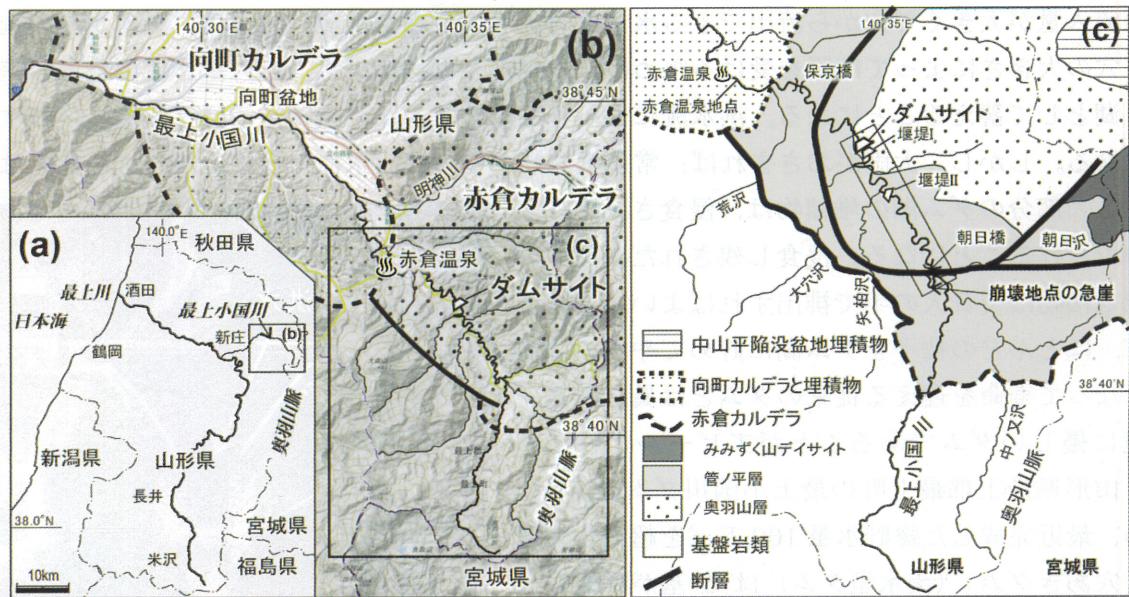
図 2 最上小国川の位置図(a)と最上小国川「穴あきダム」（流水型ダム）の位置と赤倉カルデラの範囲(b), 最上小国川「穴あきダム」（流水型ダム）周辺の大竹(2000)による赤倉カルデラの地質図(c)。

崩壊地点は、図 2 および図 4 に示すように、ダム堤体から河道に沿って約 3.7km、直線距離で約 2.6km にあるヘアピン状の急な蛇行部外側の攻撃斜面にある高さ約 30m の急崖上部の図 4-①に示す部分であることがわかった。その急崖の中で実際に崩壊した部分は、対岸の蛇行部内側の滑走斜面上に残っている積雪の上に重なる崩壊堆積物の伸びの方向やインブリケーションの方向、そして、同じく滑走斜面において、急崖上部の崩落による衝撃崩壊堆積物の落下の衝撃によって発生したブラストの立木への付着方向から復元できる。

崩壊地点を含む攻撃斜面の急崖は、すべて赤倉カルデラを埋積した前期更新統管ノ平層の非常に淘汰の良いガラス質凝灰岩層からなっていて（図 2-(c), 図 4-①, 図 5），崖の脚部は洪水時には容易に洗堀を受けて崖が不安定になるために、たびたび上部が崩壊している場所の一角であった。

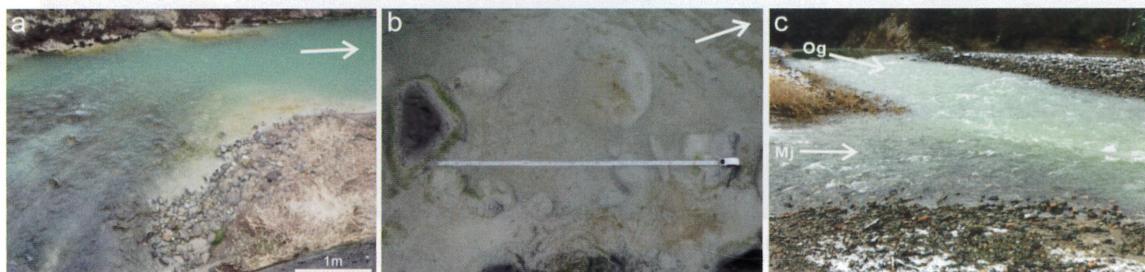
図 3 2020 年 1 月 29 日の濁水発生以降のダムより下流の最上小国川の状況。a: 保京橋の直下流(2020 年 2 月 26 日撮影)。河川水は白濁し、横州表面の礫の間や水中の礫の表面に白色泥が付着して堆積している。b: 保京橋下流の白色泥の付着状況 (2020 年 2 月 26 日撮影), c: 清流の明神川 (Mj) と白濁した最上小国川 (2020 年 2 月 1 日撮影)。

河川での堆積作用とダム湖に流入してからの堆積作用の違いに注目して調査をおこなった。おもな調査地点の場所と写真を図 4 に示す。さらに、ダムより約 1km 下流の保京橋と赤倉温泉において白濁した河川水と河床における白色泥の堆積状況の確認およびその試料採取（図 3-a, b），そして、さらに下流の最上小国川と明神川の合流部における河川水の濁度の違いを目視で観察した（図 3-c）。

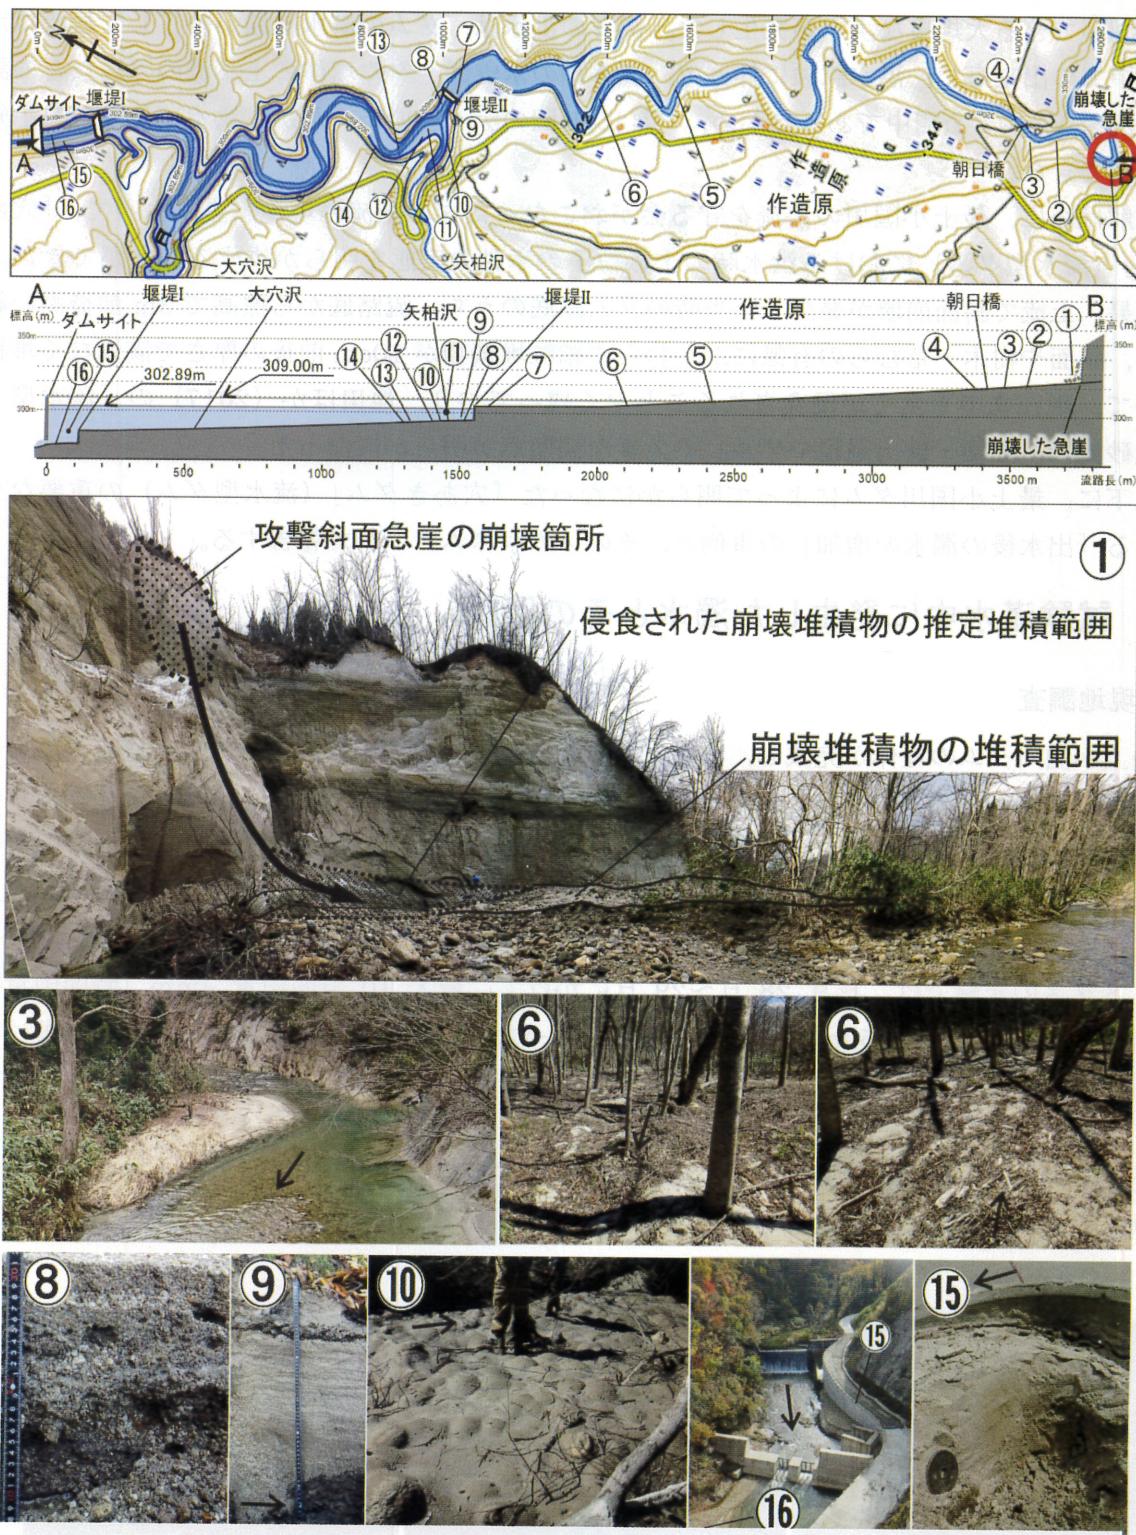
調査は、まず崩壊地点の確認と崩壊状況の調査をおこなったのち、下流に向けて河床における堆積状況の調査をおこなった。崩壊地点から約 2.2km 下流、ダム堤体から上流 1.5km には、高さ約 10m の堰堤 II がある（図 4）。ダム湖の水位データからは、ダム湖の水位は、満水時には堰堤 II が水没する高さであったが、ほぼ 1m/日で下がり続けた結果、崩壊発生当時は堰堤 II の途中の高さであったことがわかる。このことから、特に崩壊地点からダム湖に流入する手前の自然

崩壊堆積物は、崩落した攻撃斜面の急崖の直下を含む流路の周辺では流れによって侵食されて残っていない。崩壊地点の対岸の滑走斜面上では、雪の層を覆って最大数 10cm の厚さで堆積している。滑走斜面の河道に隣接する部分では、以前の崩壊による厚さ約 1.5m の堆積物（おそらく 2019 年 10 月 12～13 日の台風 19 号による）の侵食斜面にぶつかって約 2m の厚さで堆積している（図 4-①）。侵食されて消失した崩壊地点直下の崩壊堆積物は、河道部では少なくとも 2m 以上の厚さで堆積したとみられる。

崩壊地点から堰堤Ⅱまでの間において、崩壊堆積物は、河道の岸に沿ってできている横州などの表面にわずかに堆積している。いずれも細粒砂～中粒砂からなり、平行葉理や背の低い低角度のデューン、あるいは樹木の背後では上流に向かうクライミングリップルなどの堆積構造がみられる。後で述べる堰堤Ⅱからダム堤体までの間でみられるような極細粒砂以下の細粒堆積物の堆積は見られない（図 4-②～⑥, 図 5-③）。

このような堆積状況からは、崩壊地点から堰堤Ⅱまでの区間では、細粒堆積物を堆積させるような流速の低下がおこるようなことはなかったことがわかる。図 4 の河道縦断形に示すように、崩壊地点からダムまでは途中で堰堤Ⅱを埋め尽くす堆積物によって勾配が緩くなっている部分もあるが、基本的には 1/77.5 程度の河床勾配である。自然状態であれば、このような河床勾配では、おもに中粒砂からシルトまでの粒子を含む洪水流は、途中で極細粒砂以下の細粒堆積物を堆積させることなく、そのまま下流へと通過していくことがわかる。

現地調査では、想定通り、堤防直下の水叩きの末端前後の右岸沿いと袖に隣接する左岸斜面基部に細礫～粗粒砂など粗粒堆積物が確認できた（図 4-⑧, ⑨）。それぞれの層厚は、右岸側のもの（図 4-⑧）は 10 数 cm、左岸側のものは約 70cm である。

左岸（図 4-⑨）のものは、河道部から左岸斜面にへばりついて発達している。残された地層は、おもに上流側と下流側に向かう 2 方向がランダムに重なる低角度のフォアセットラミナとなり、最上部はシルトおよび広葉樹の葉片からなる薄層からなっている。

（流水型ダム）の堤体の直近までほとんど同じ厚さと層相が確認できる（図 4-⑩, ⑪, ⑫）。さらに、ダム底に降りる管理用斜道のガードレール設置用開孔部には、河道から約 3m 上方までの開孔部において同様な細粒堆積物の堆積が確認されたことから（図 4-⑯），ダム湖の底層を流れてきて堤体の直上流に滞留した濁水の厚さは少なくとも 3m はあったことがわかる。

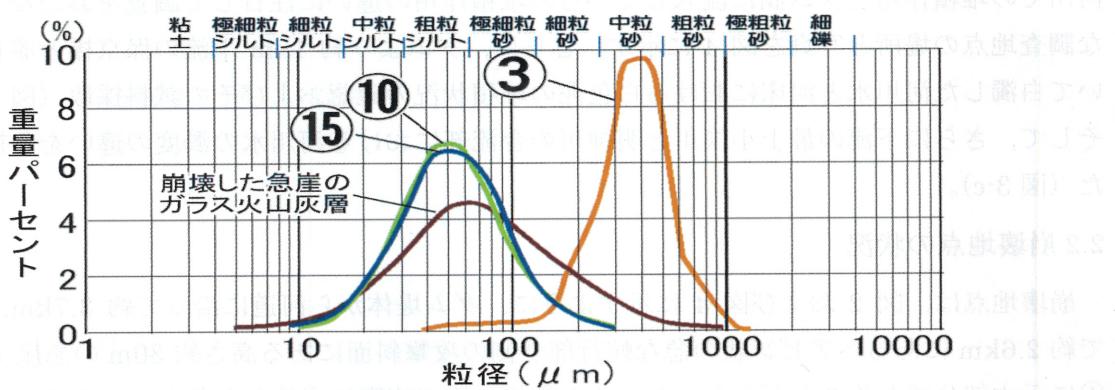
図 5 地点③, ⑩, ⑯および崩壊した急崖の管ノ平層のガラス質火山灰の 2 次堆積層の粒度分析結果。分析は山形県工業技術センターによる。

ダム湖に流入した直後とダムの堤体付近における細粒堆積物の粒度組成は、源岩の蛇行部に露出する菅ノ平部層のガラス質凝灰岩層とほぼ同様であり（図 5），粒子の形状もまた同様であることから、細粒堆積物の起源は菅ノ平部層の露出する蛇行部の攻撃斜面の崩壊堆積物にあることは明らかである。

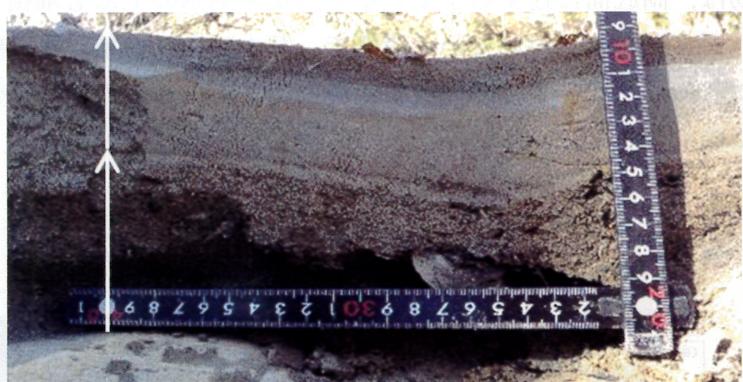
図 6 ダム湖に堆積している 2 層の極細粒砂からシルトへの正級化層（図 4-⑪）。それぞれ最上部に粘土の薄層が重なる。

堤防 II より数 10m 下流の本流の河岸や支流の洲の上には、ガラス質極細粒砂～シルトが約 25cm の厚さで堆積している。この層は、ほぼ中央部を境にそれぞれ正級化をなす上下 2 層に区分できる（図 6）。下部の層はやや赤っぽい色を呈していて植物片を多く含むため、一見粗粒な粒子を含んでいるように見え、赤っぽい色も植物片由来であると考えられる。上部のものは灰白色である。これらの 2 層は、少なくとも異なる時期に形成されたものである。この 2 層の重なり

は、崩壊地点を含む調査地域全域で確認でき、崩壊地点での崩壊堆積物の残存状況から、下位の層は 2019 年 10 月の台風による可能性が高く、崩壊地点で雪の層を挟んで重なる上位の層は 2020 年 1 月 29 日のものである可能性が高い。

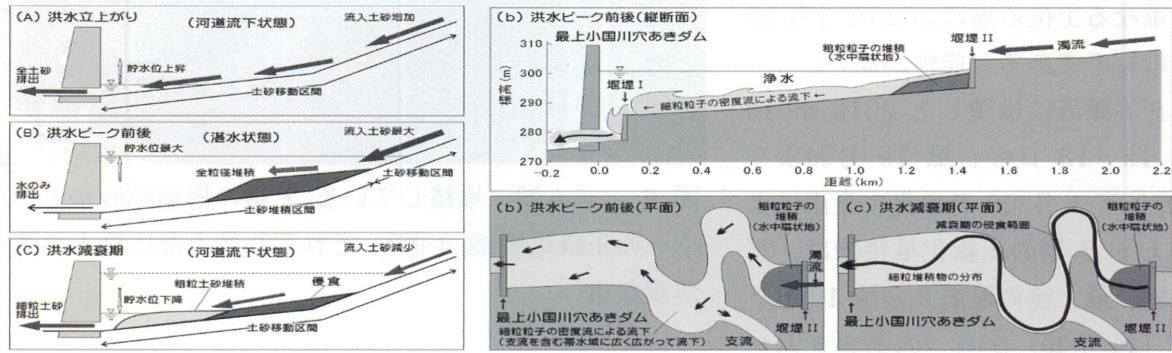
1. 池田ほか（2017）のモデル

2. 著者らの調査結果（本報告）

図 7 池田ほか（2017）の「穴あきダム」（流水型ダム）の“環境に優しい”モデル

(1) と筆者らの調査による最上小国川ダムによる調査結果(2)。実際にはダム湖に流れ込んだ濁水は、植生の有無にかかわらずダム湖底に広く広がって細粒堆積物が沈殿・堆積するため(b)，谷底いっぱいに流れる洪水流であっても侵食されにくい(c)。

このように、図 7-1 に示す池田ほか（2017）のモデルは、河道内の濁筋に限ってほぼ成立していると言える。しかし、モデルが最も問題なのは、濁筋から外れた河道内と氾濫域における堆積作用と侵食作用が全く考慮されていないことにある（図 7-2）。

すなわち、現実には、ダム湖にやって来た濁流のうち細粒堆積物は、濁水の密度流となって湖底を流れ下り、草木の繁茂のいかんにかかわらず、ダム湖底一面に満遍なく拡散して広がり、厚さ約 3m の層となって湖底の下層に滞留する。そして、濁水に含まれる細粒の粒子は、植生の有無にかかわらず、大きい粒子から順次沈殿して、湖底面に層をなして堆積する。また、細粒堆積
