# 城原川だより 76号 城原川を考える会

【ダムに抛らない治水をめざすには】

2018 7. 20日(金)

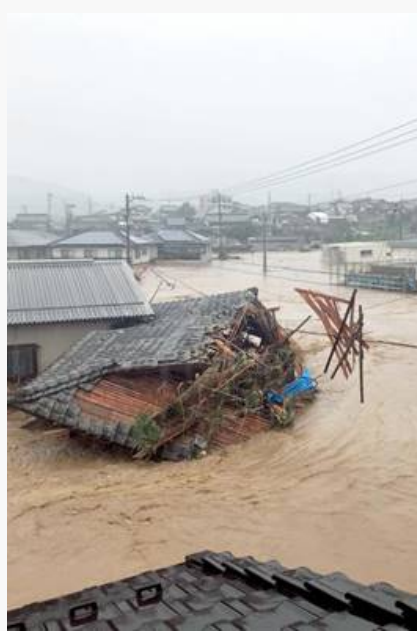
(写真) 宇和川の氾濫で市街地に濁流が流れ込み、

建物などを押し流す＝7日午前8時50分ごろ

西日本豪雨で、愛媛県・<sup>ひじ</sup> 肱 川の野村ダムなど6府県の8ダムの水量が当時、満杯に近づき、流入量と同規模の量を緊急的に放流する「異常洪水時防災操作」が行われていたことが、国土交通省への取材でわかった。一部の下流域では浸水被害も起き、ダムの許容量を超える深刻な豪雨だったことが改めて裏付けられた。

今回の豪雨では、全国558の治水ダムのうち213ダムで、下流へ流れる水量を調整する「洪水調節」が行われた。このうち野村、鹿野川(愛媛県)、野呂川(広島県)、日吉(京都府)など8ダムで、異常洪水時防災操作で大量の放流が実施された。7日朝から昼過ぎまで異常洪水時防災操作が行われた野村ダムの下流域の愛媛県

<sup>せいよ</sup> 西予 市では、氾濫による浸水被害で5人が死亡。鹿野川ダムや、野呂川ダムの下流域でも浸水被害が出た。

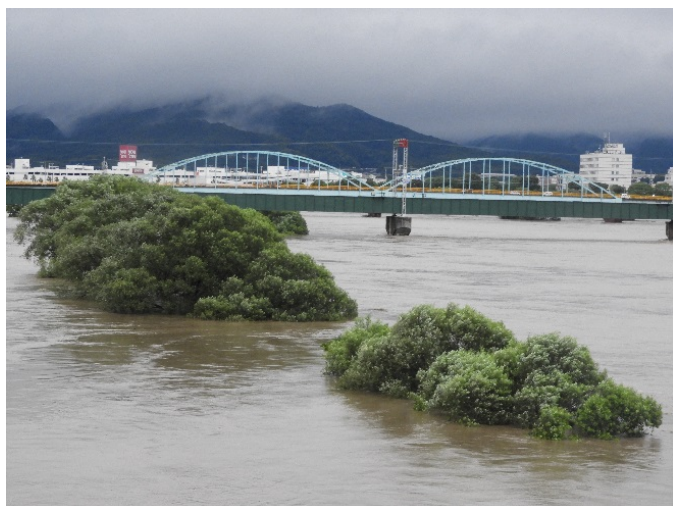
**\* 筑後川の様子(7月6日)**

写真は久留米大橋から上流西鉄架橋

**午前中毎秒 2,000 m<sup>3</sup>**

午後毎秒 2,748 m<sup>3</sup>

19 時毎秒 4,386 m<sup>3</sup>

21 時毎秒 4,954 m<sup>3</sup>

大雨となり、筑後川の流量が一気に上がってくるのが分かります。

ることと、東から馬場川、三本松川、井柳川、西から中地江川からポンプアップされて城原川に排水されていることが影響しているかとも思えます。また、下記に示すように筑後川の水位が急激に上がって城原川からの排水が滞ったのかもわかりません。

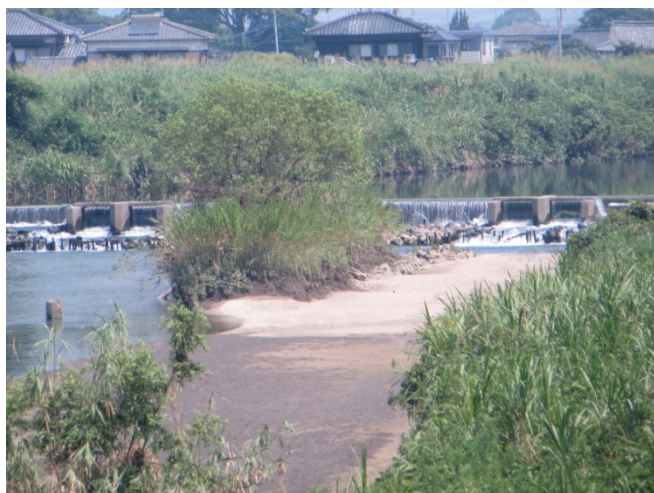
下流より見たお茶屋堰。右手大量の砂

どちらにしても、城原川の水位は山からの雨だけではない影響がでていた可能性がありそうです。なお、下流域のお茶屋堰には大量の砂が運ばれてきていました。
