# 城原川だより 83号城原川を考える会

【ダムに抛らない治水をめざすには】

2019 2. 22日(金)

9カ所ある城原川の野越、霞堤を下流域から紹介していますが、今回は5号野越について記してみます。

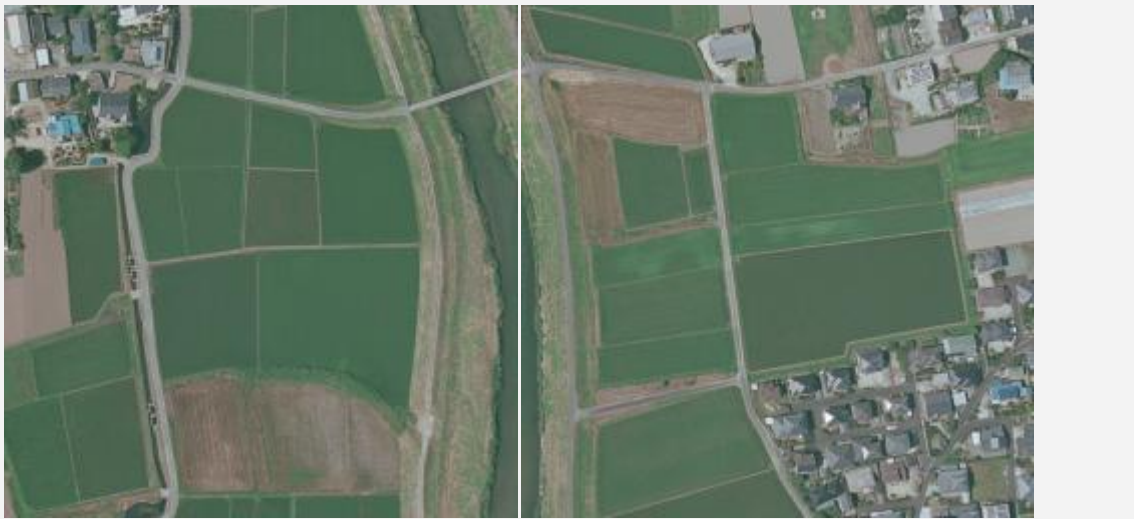
上記写真の左下の方で、弓なりになっている緑の帯状のところが受け堤です。全長約130mほどです。1)

5号野越は、前号で紹介した6号野越（鶴西野越）から300mほど上流の土手の西側にある野越です。ここは受け堤がきれいに残っていて、溢れた水は、受け堤に導かれ道路を横切り、西を流れる横落水路に落ちるようになっています。横落水路のそばの、この道路は農業用道路ですが、水が落ちる部分はそこだけが低くなっていて、道にも野越機能を持たせてあることがわかります。

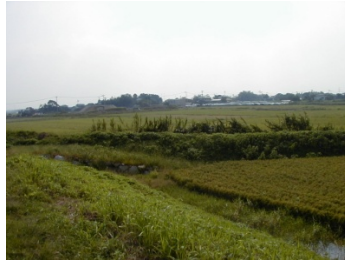
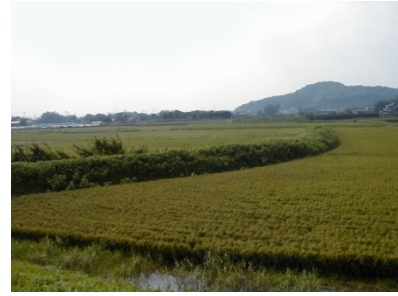
(上写真 受け堤を北側から見た)

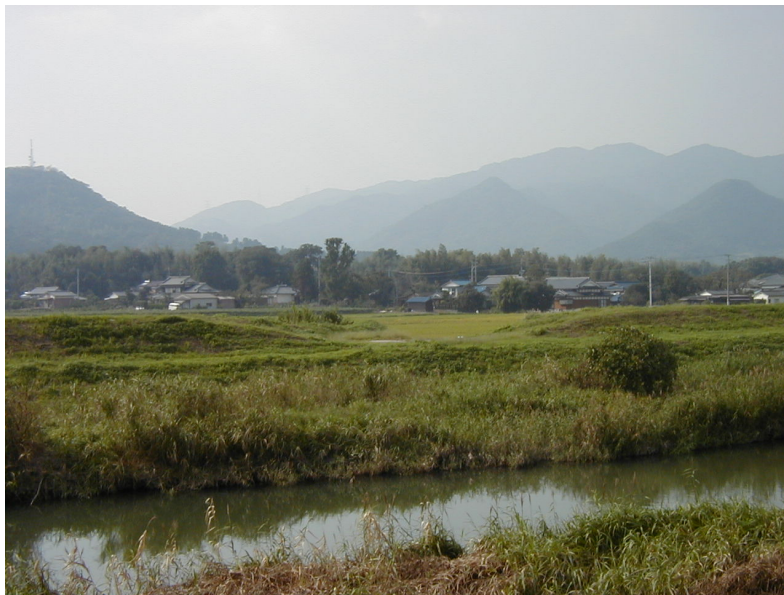
(対岸から見た 5号野越)

川のすぐそばは石垣が積まれて頑丈ですが横落水路に近づくにつれて低くなり最後は畔と見まがうほどです。越流長（水が溢れ出る長さ）は14mです。9カ所あるこれらの不連続堤のなかでも3番霞堤と並んでいちばん短いものになっています。
