流水型ダムの問題点

嶋津暉之

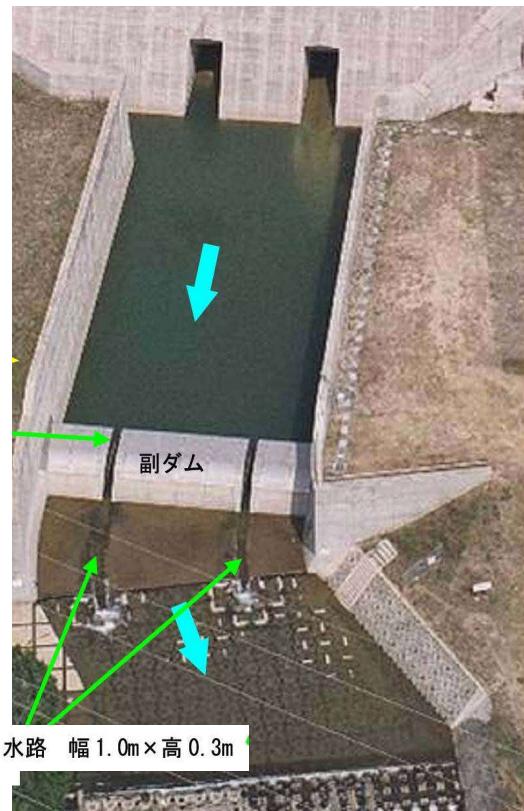
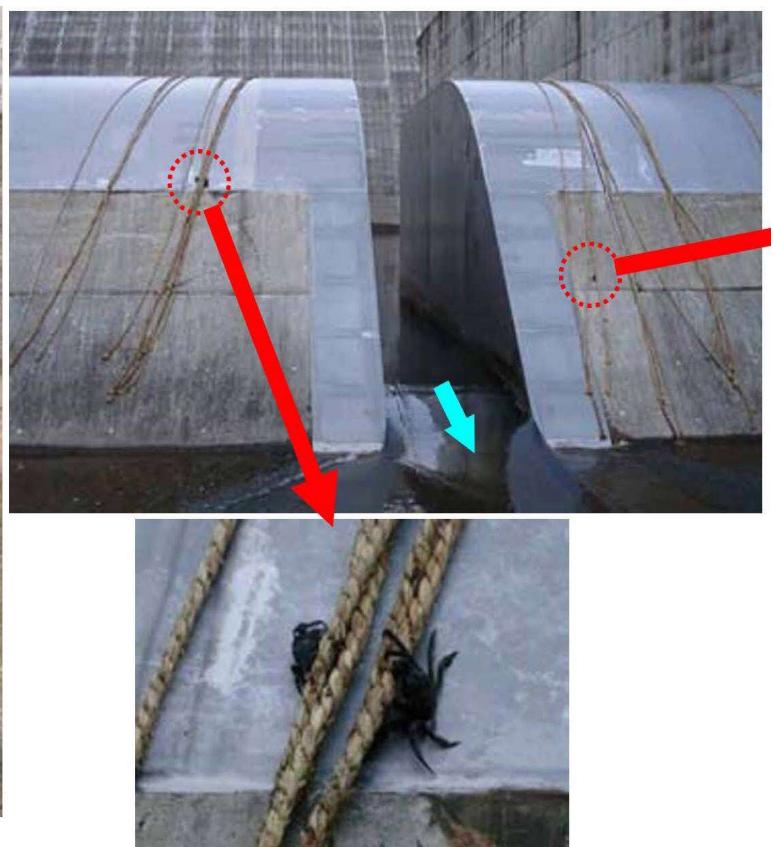
益田川ダムの副ダム（島根県のHPより）

下の写真左は日本で最初の流水型ダムである島根県の益田川ダムの副ダムである。幅が50 メートル近くある副ダムにおいて水が流れるスリットの水路は1 m幅のものが2カ所付いているだけであるから、流速が高まると、スリットの水路で行き来できる水生生物は限られる。

下の写真右はロープを副ダムに垂らしたところ、スリット水路を通れないツガニがロープをつたって遡上するようになったという報告であるが、しかし、このことは逆に、副ダム

が水生生物の遡上を妨げる障害物になっていることを示している。ツガニはロープでようやく対応できたとしても、他の水生生物については不明である。副ダムの存在が水生生物の生息域を狭める要因になっていると考えるべきである。

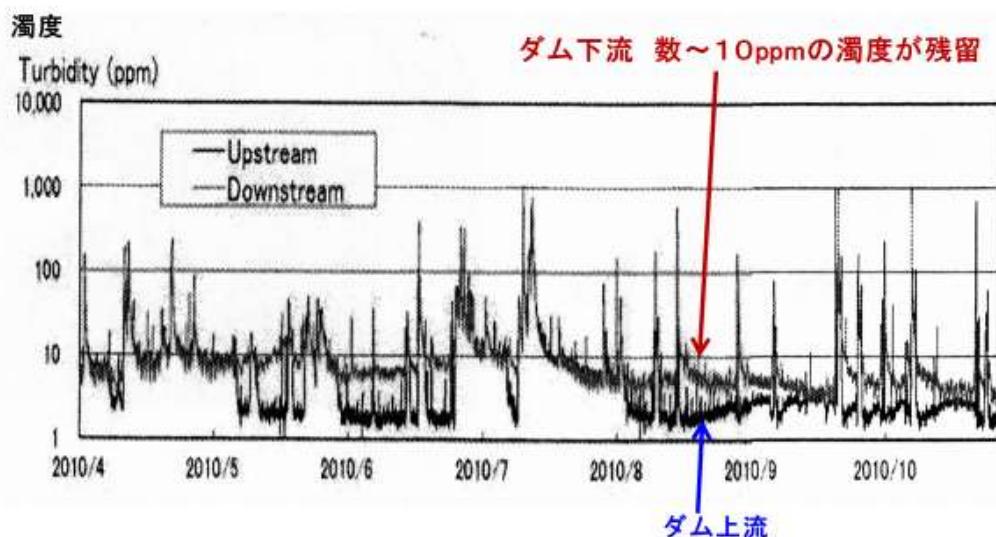
益田川ダム(島根県)の上流と下流の濁度の経時変化

下図のグラフは、2010年に益田川ダムについて観測調査した結果である。観測期間中に複数回の洪水が発生し、高濁度水が流下している。ダム上流側（Upstream）は洪水終了後に濁度がすみやかに低下しているのに対して、下流側（Downstream）は10～数ppmの濁度が続いている。流水型ダムであってもダムであることには変わりなく、清流に戻りにくくなっているのである。

しかも、これはさほど大きくない洪水の場合である。益田川ダムは完成してからまだ十数年しか経っておらず、今後、大洪水が来て土砂が一挙に流出した場合、ダム下流で高濁度水が長期化することが心配される。

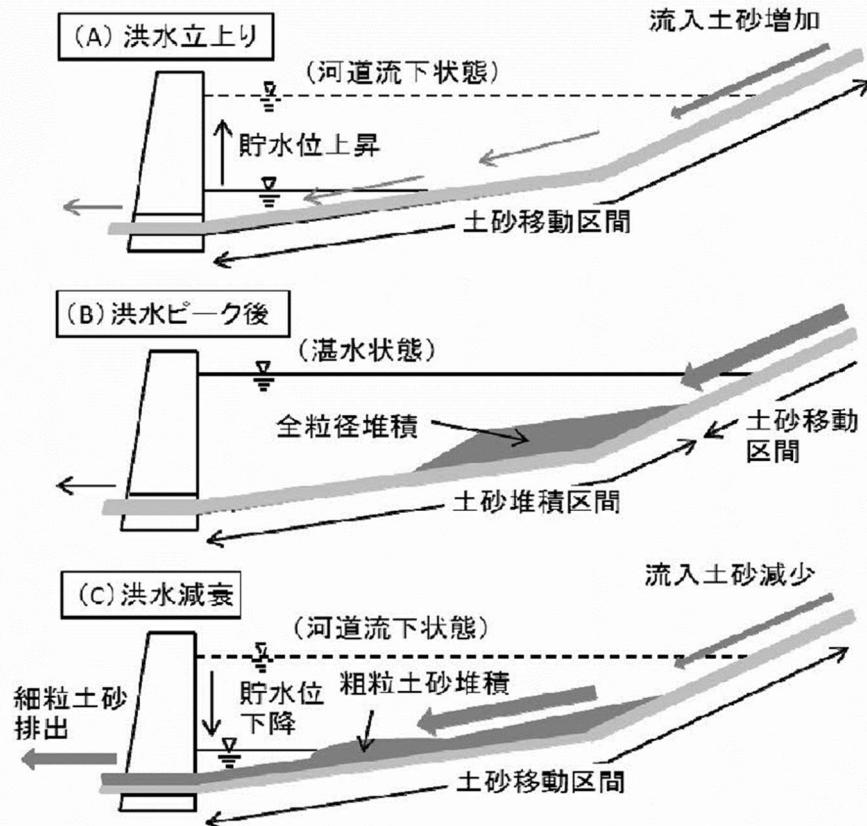
図-1 流水型ダムの土砂流入・堆積・排出過程

流水型ダムであっても、ダム上流から流下してきた土砂は下図の通り、貯水時に粗粒土砂がダム上流に堆積し、ダム下流には細粒土砂が流出する。

これにより、流水型ダムより下流の河川は河床の泥質化が次第に進行していくことが予想される。河床の泥質化が進めば、魚類の成育や生態への影響が避けられない。

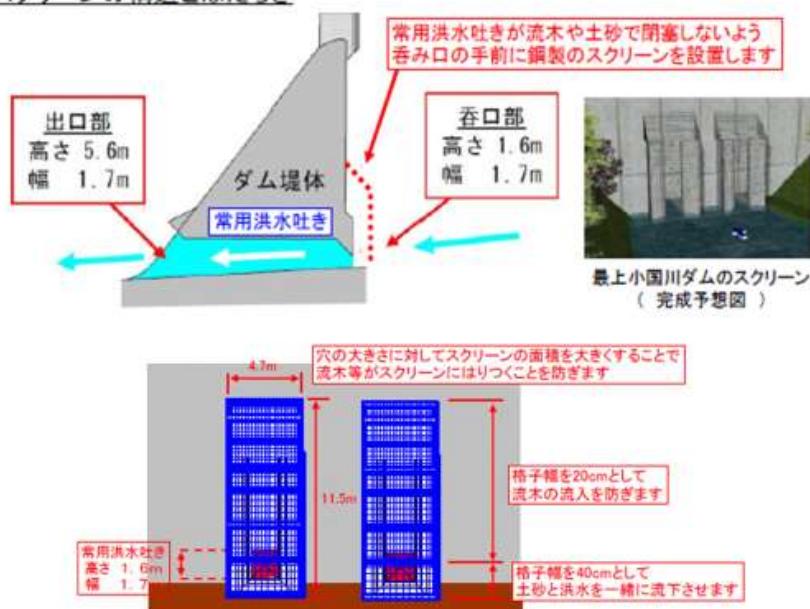
最上小国川ダムの閉塞防止対策

最上小国川ダムの常用洪水吐きの呑み口は高さ 1.6m、幅 1.7mの一門である。その手前に鋼製のスクリーンを設置して、流木等の流入を防ぐとしている（下図参照）。

スクリーンの構造とはたらき

特に山腹が崩壊したような大洪水時には、枝葉が付いた樹木そのものが土砂とともに一挙に流出してくるので、鋼製スクリーンの表面は流出樹木や土砂で覆わられて、通水能力が激減してしまうことが予想される。

常識的には、大洪水時には鋼鉄製スクリーンが流出樹木や土砂で覆われて、閉塞してしまう危険性が十分にあると考えられる。
